**INFORME TÉCNICO REFERENTE A LA IDONEIDAD DEL PROYECTO
"OBRAS DE EMERGENCIA DEL CASTRO SAMARTÍN.
GRANDAS DE SALLME, PRINCIPADO DE ASTURIAS"**

Noviembre de 2019

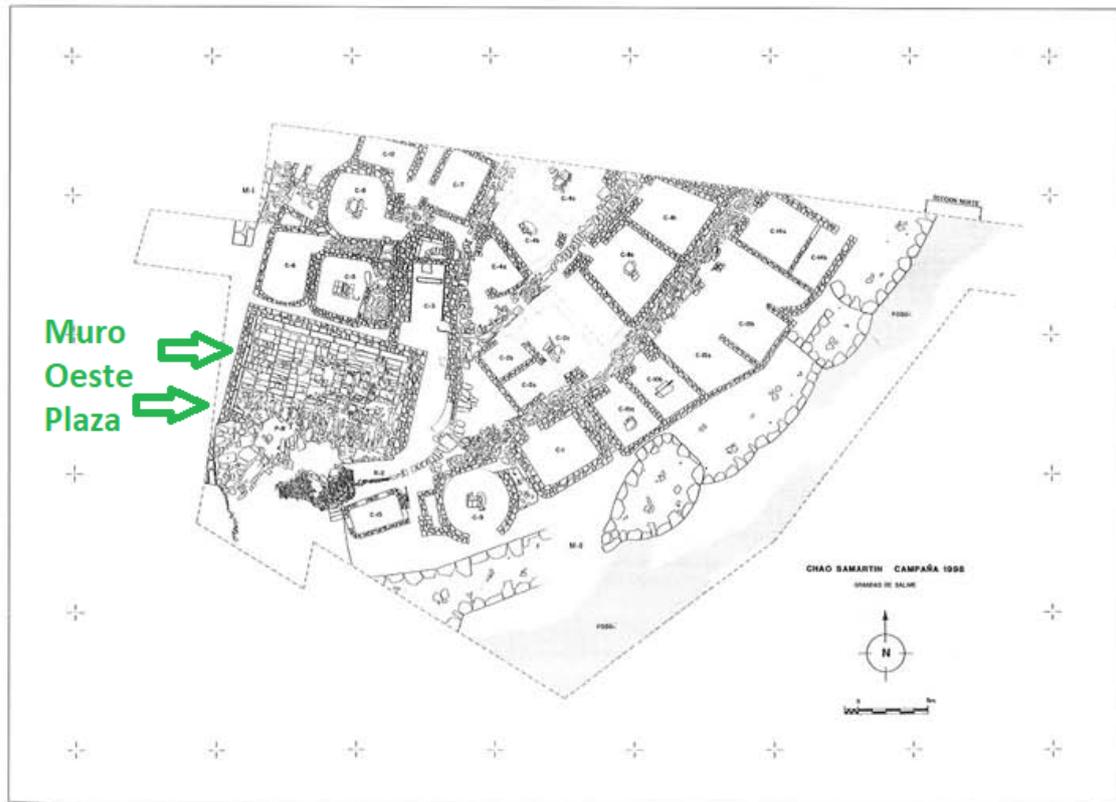
1. En el caso específico del muro occidental de la Plaza **no procede en ningún caso su reconstrucción**. Este elemento es un unicum en el sitio, dado que se descubrió tal y como se encuentra en la actualidad (no es posible realizar una fórmula de anastilosis), y presenta evidencias directas de la presencia de un plano de falla cuyo desplazamiento provocó el proceso de destrucción catastrófica del mismo. Cualquier manipulación de este elemento supondría la eliminación de evidencias geológicas y arqueológicas de valor crítico para la comprensión e interpretación del sitio.

Ilustración 2. Localización del muro occidental de la Plaza de Chao Sanmartín (Villa 1999).

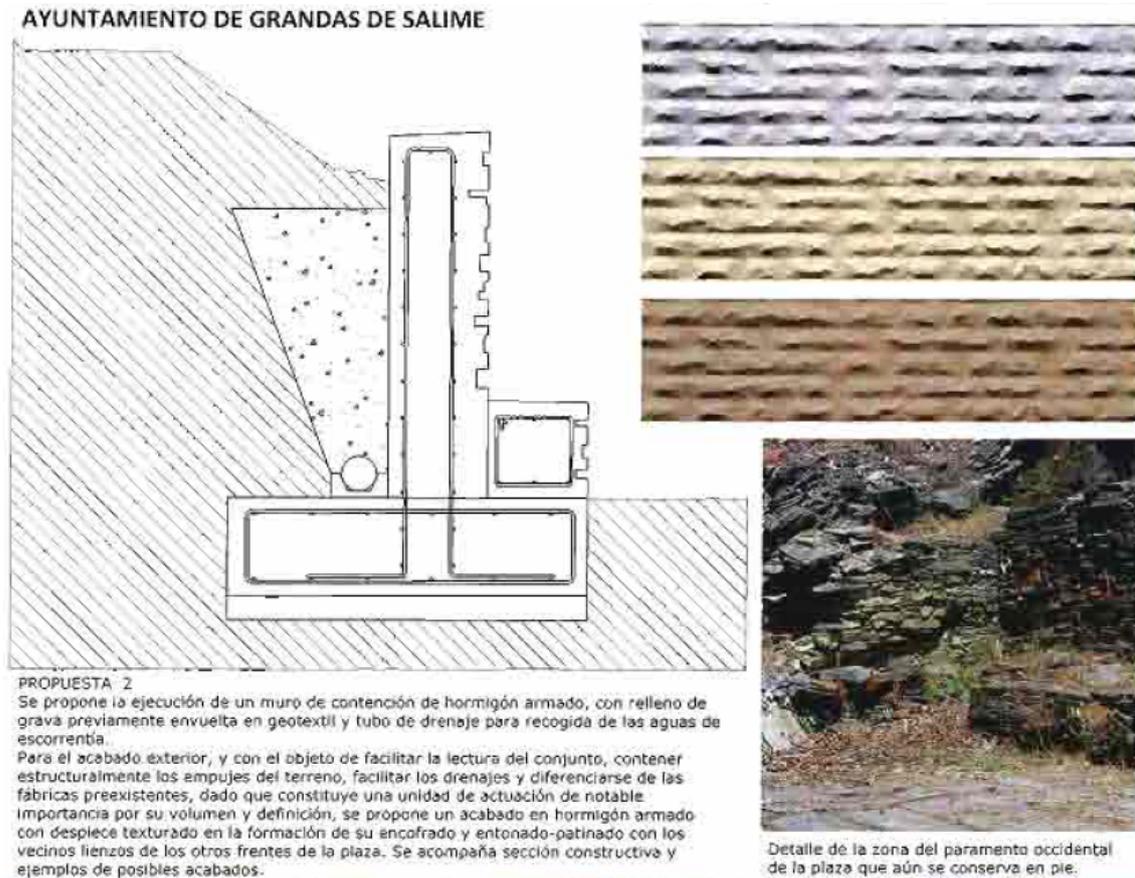
Además, la fórmula ofrecida para la refacción del elemento (ver ilustración 4), mediante un muro pantalla de hormigón, chapado mediante elementos prefabricados (S-1.03), resulta absolutamente incompatible con su aplicación a un sitio arqueológico, y máxime con la categoría de protección que en la actualidad suscribe el Chao Sanmartín. Es una propuesta absolutamente agresiva contra la conservación de uno de los elementos arqueológicos que marcan la singularidad del sitio de forma más acusada.

Ilustración 3. Detalle de la solución propuesta en el actual Proyecto, mediante la elaboración de un muro de contención de hormigón armado, chapado mediante placas prefabricadas. Represa Bermejo, J. y Ollacarizqueta Garda, S. (2016).

2. En todo caso, a partir de lo observado para este muro en concreto, y de forma extensiva a la **aplicación de fórmulas de anastilosis** en el sitio, esta sólo debe contemplarse en caso de que:

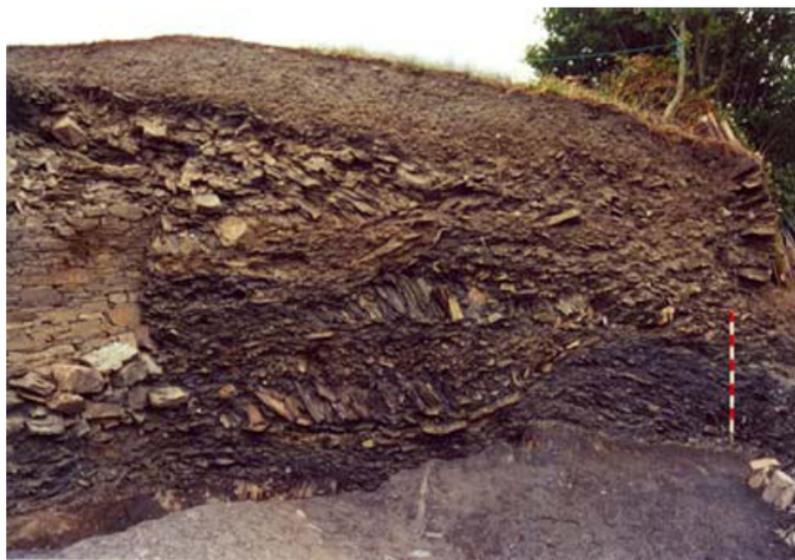
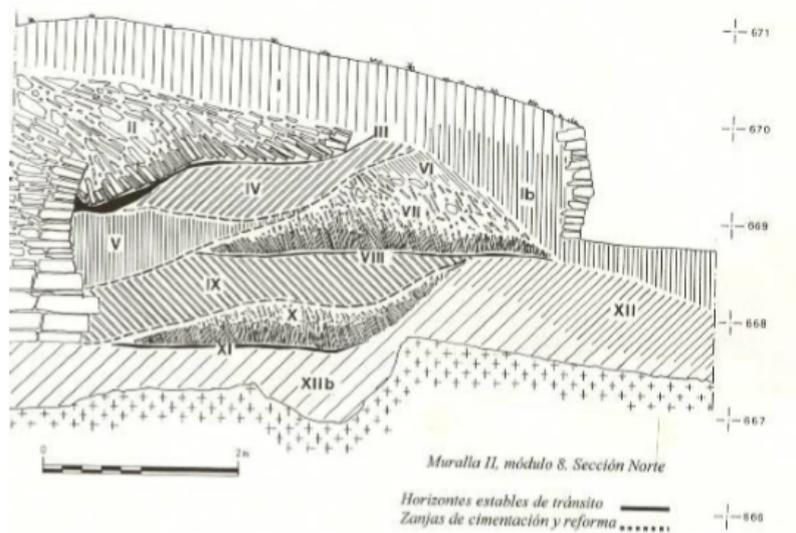
3. En el caso particular de los **muros que ofrecen cierta inclinación**, ha sido claramente documentado que la causa de la misma es el proceso sísmico que marca el final de la vida del sitio. Este hecho es un elemento de alto valor de cara a la comprensión e interpretación del sitio. No cabe en ningún caso la recuperación del plano de verticalidad de los muros. Estos deberán mantener su actual apuntalamiento hasta que sea posible establecer un tratamiento de conservación adecuado, que permita la retirada de los soportes, atendiendo a los criterios generales que la normativa internacional plantea: no agresividad, reversibilidad y fácil identificación.

Imagen 4. Perfil de excavación del módulo 8 (Muralla II) del Chao Sanmartín. En él se observa la fortaleza del episodio sísmico que afectó al sitio, y cuya materialidad es un recurso esencial para su interpretación y conservación. Villa, 2009, figura 4.

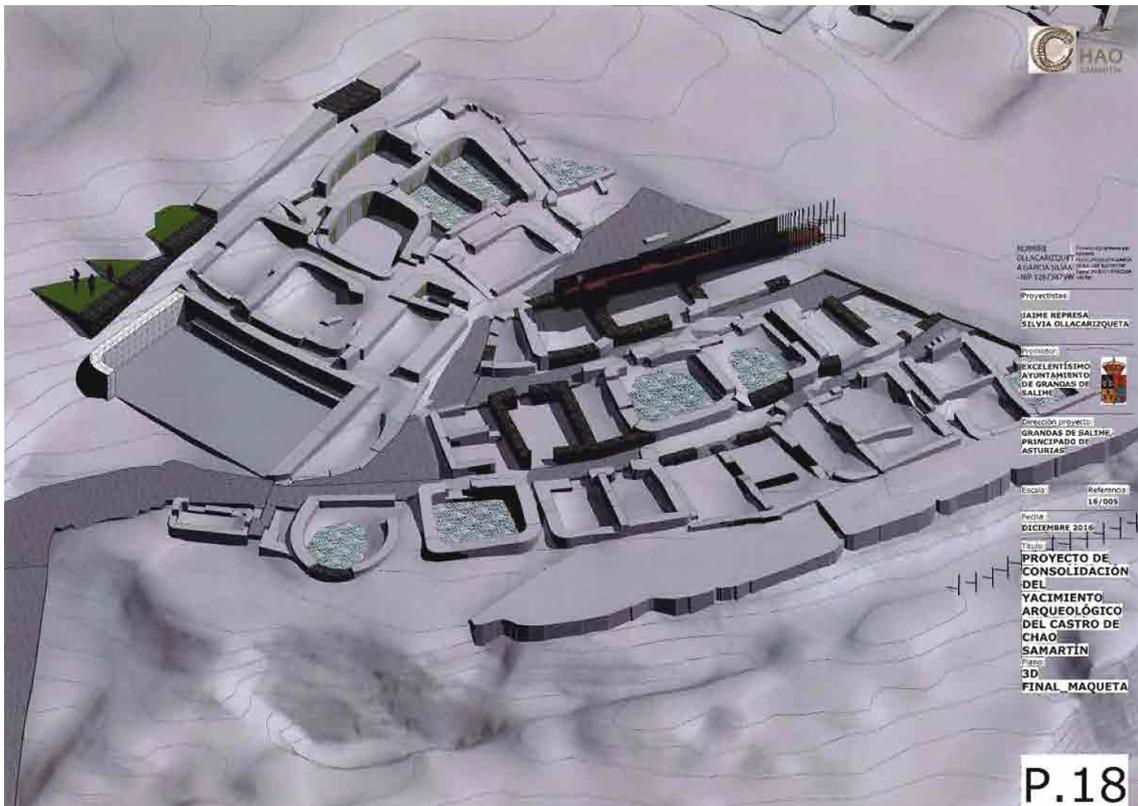
El proyecto también plantea el uso de gaviones para restituir determinadas fábricas desaparecidas en el sitio. La solución planteada genera varias circunstancias que deben analizarse de forma particular. En primer lugar, los gaviones son estructuras pesadas, y su disposición no debe realizarse sobre fábricas existentes. Su carta de naturaleza tiene que ver con fórmulas de ingeniería para contener empujes laterales, y cortar la velocidad de los deterioros por escorrentía, permitiendo además una clara permeabilidad de la solución estructural. Como solución de ingeniería a problemas con estas características, su uso es adecuado en Patrimonio, dada su clara reversibilidad. Sin embargo, su aplicación como una solución a la reintegración de muros domésticos plantea serias dudas en tanto a su proporcionalidad.

En cuanto a su uso para la reintegración de espacios de muralla, el criterio evidente debe ser el de conservación y mantenimiento de la integridad cultural del sitio. Los procesos de arrasamiento y reutilización de materiales de una estructura son parte de su evolución histórica. La reconstrucción general de un sitio no es una fórmula apropiada en materia arqueológica, dado que no siempre mejora su interpretación por parte del visitante. La reconstrucción obvia los procesos postdeposicionales, en aras de una imagen estática de un elemento por su propia naturaleza dinámico. En el caso de hacerse, esta debe en todo caso mantener la visibilidad clara y manifiesta sobre estos procesos. Además, el uso de estos elementos con carácter general debe implicar un análisis por parte de conservador y estructurista en cuanto al impacto de su peso sobre las estructuras sobre las que apoya. Un elemento de esas características no es un elemento neutro. En el caso, además, de asentarse en la ladera del cerro para la creación de plataformas elevadas, su disposición deberá hacerse garantizando la no afección a los elementos del subsuelo, mediante aportes que garanticen su fosilización, o bien, en caso extremo, mediante el estudio arqueológico pertinente y la valoración de equipos de conservación arqueológica y análisis estructural. En cualquier caso, las estructuras deberán cumplir con los criterios generales de no agresividad física ni visual con el entorno, reversibilidad, etc.

Ilustración 5. Plano 18. En él se observa la disposición de gaviones restituyendo estructuras "ausentes", así como la futura estructura denominada "mirador 3". Bermejo, J. y Ollacarizqueta Garda, S. (2016).

d) El relleno de volúmenes debe plantearse bajo un criterio de conservación. El criterio estético o de interpretación no puede pesar cuando hacerlo (en este caso disponer gaviones para la restitución de muros) supone invisibilizar evidencias de la propia evolución estructural del sitio. Un yacimiento arqueológico no es un edificio, que precisa de ser restituido a un estado particular por cuestiones de estabilidad estructural, favoreciendo un discurso uniformador en el que hay unas cosas “más interesantes” que otras. En este caso, las ausencias evidencian procesos históricos que han marcado el devenir del lugar, como la llegada de Roma o la implantación de la Monarquía Asturiana.

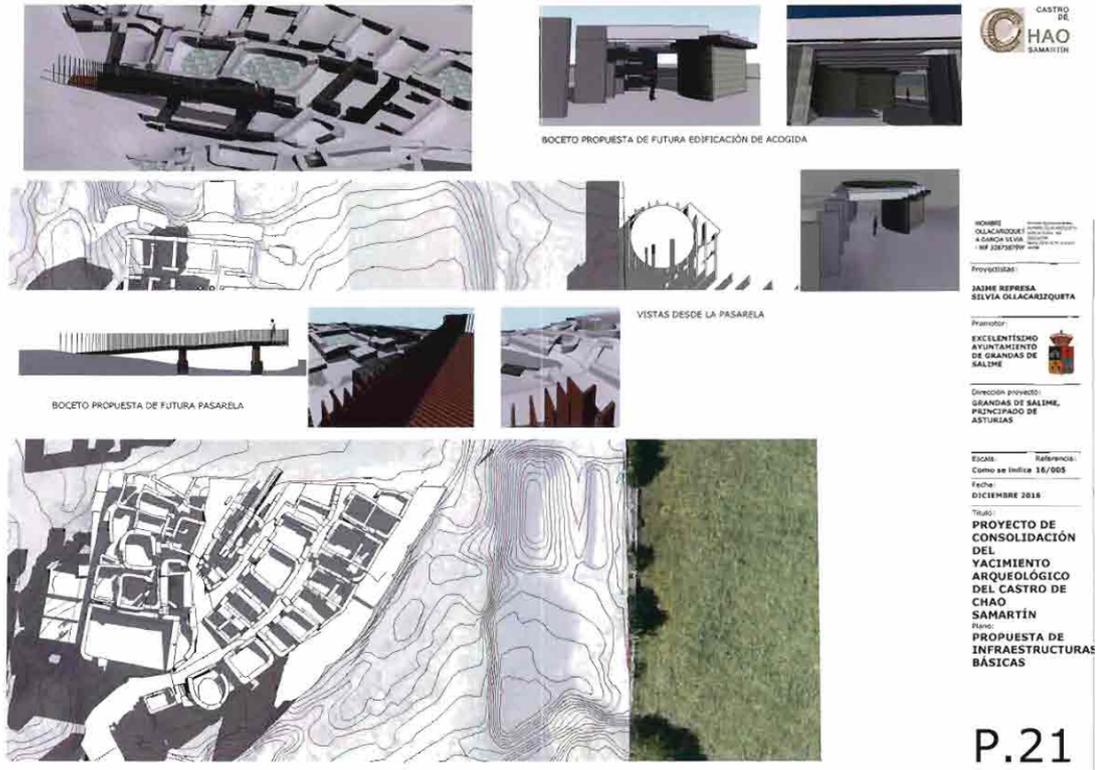
- La pasarela de observación que se plantea sobre la superficie del área arqueológica (“Mirador 3”) afectaría a la observación completa del área excavada, en primer lugar, contradiciendo la propia normativa referente a la observación de los Bienes de Interés Cultural. Además, tendría que apoyar o incluso cimentarse en estratos arqueológicos, afectando a su conservación, y expondría a riesgos por vibración y vandalismo a las estructuras domésticas del sitio. Se recomienda su replanteamiento.

- El futuro espacio de recepción de visitantes se plantea construir dentro del área arqueológica, sobre estratos fértiles, afectándolos de forma irreversible. Además,

presenta el mismo problema que indicamos en el punto anterior. Su planteamiento conceptual interfiere con la visibilidad de un Bien de Interés Cultural, contraviniendo la normativa en vigor referente a la protección de estos espacios.

Ilustración 6. Elementos a futuro: Mirador 3 y espacio de recepción de visitantes Represa Bermejo, J. y Ollacarizqueta Garda, S. (2016).
