EXCAVACIONES ARQUEOLÓGICAS EN EL *RECINTO SACRO* Y PUERTA DE LA ACRÓPOLIS DE EL CASTELÓN DE COAÑA

Alfonso Menéndez Granda, Ángel Villa Valdés

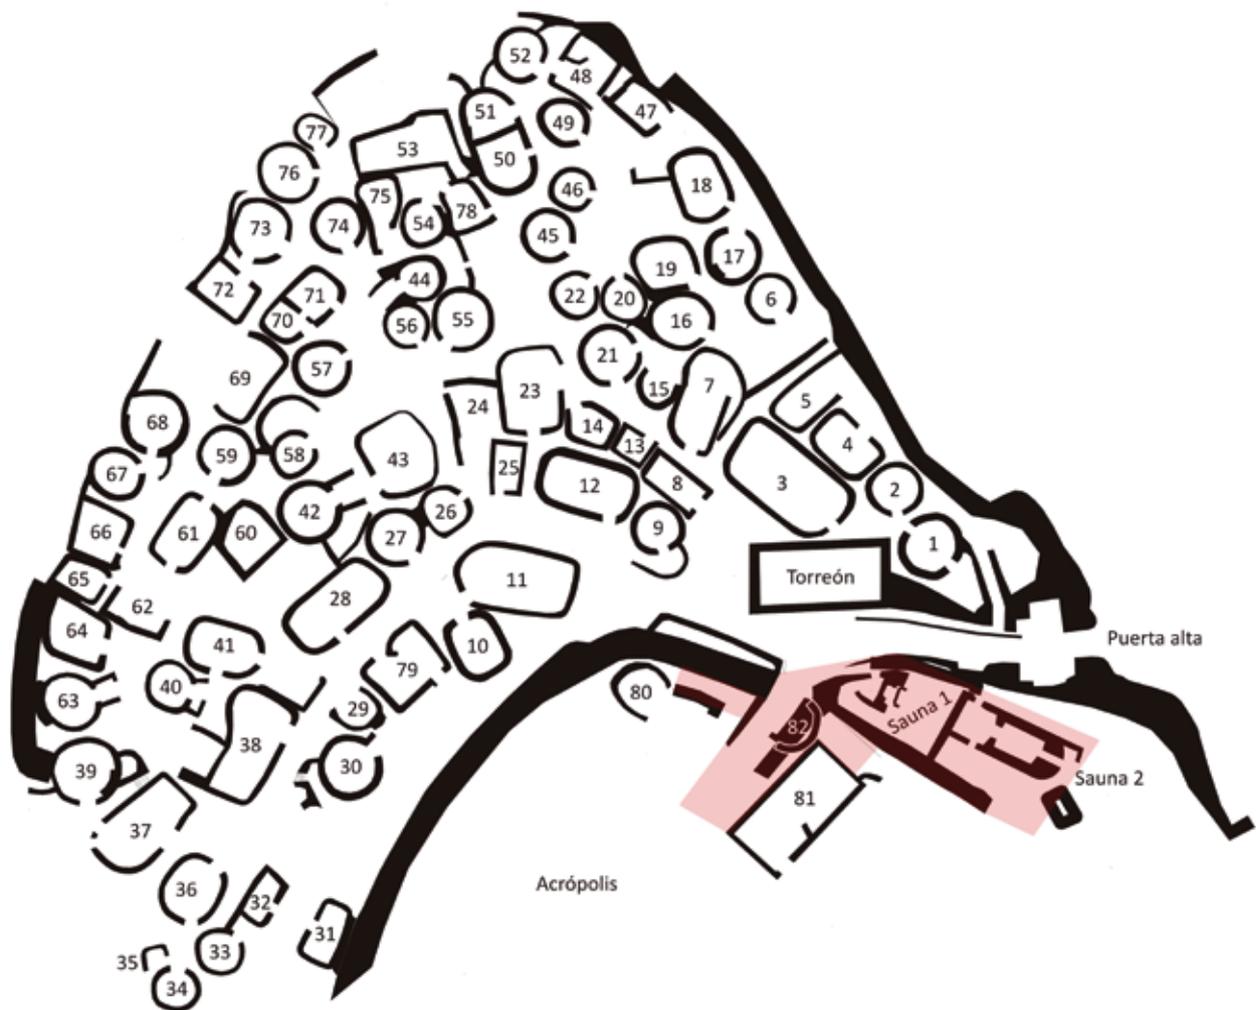
FIG. 01: Área de intervención sobre el plano del barrio norte con numeración actualizada de estructuras (A. Villa, 2013).

Entre 2007 y 2010 el Principado de Asturias decidió afrontar el acondicionamiento de las áreas conocidas como *la acrópolis* y *el recinto sacro*, dos de los sectores más singulares del yacimiento por su particular historial de exégesis funcionales y una discutida cronología que, en buena medida, había ocupado el centro de la discusión científica durante décadas (fig. 1).

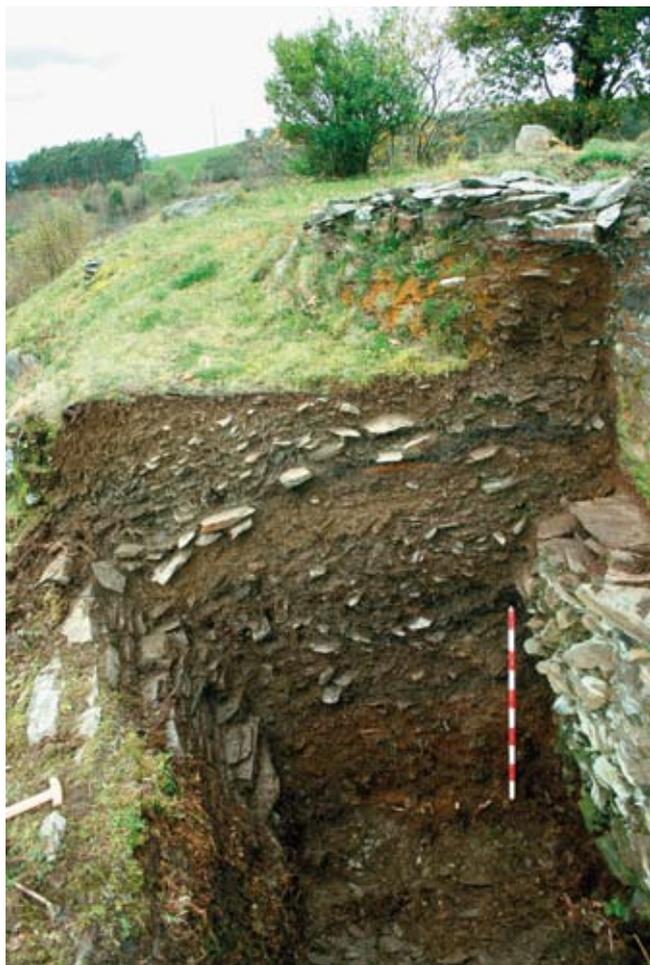
FIG. 02: Sección estratigráfica entre la fachada NE de la "casa grande" (C-81) y la muralla de la Acrópolis (foto: A. Menéndez Granda & E. Martín Hernández).

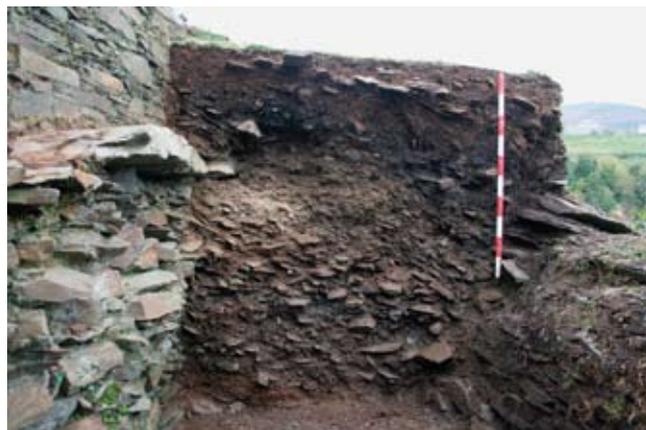
FIG. 03: Sección estratigráfica en la que se advierte el desplome y pérdida paulatina del paramento superior de la muralla de la Acrópolis (foto: A. Menéndez Granda & E. Martín Hernández).

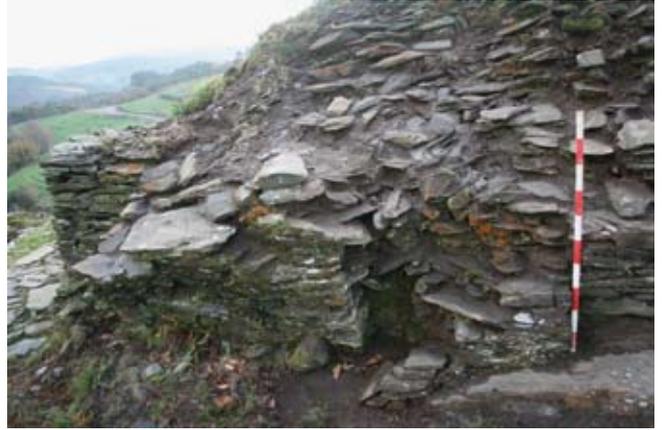
FIG. 04: Falso encaje para clausura de la vía abierta en la muralla. Su aspecto es resultante de las restauraciones realizadas a mediados del siglo XX en este sector del yacimiento (foto: A. Menéndez Granda & E. Martín Hernández).

muro de traza curvilínea en apariencia subyacente a los suelos contemporáneos de la casa nº 81. El desarrollo de esta construcción se mostraba en todo caso interrumpido por una de las paredes que flanqueaban la vía de ingreso en la acrópolis, precisamente aquel en el que, según testimonio de José Luis Maya, Jordá creyera reconocer los encajes de la puerta del recinto de acuerdo con un sistema que consideraban posible en otros poblados: “Esta defensa se salvaba mediante la puerta Este, con encajes angulares para ajustar unas planchas de madera, la cual de no ser con batientes abiertos hacia fuera debería ser levadiza, puesto que la calzada asciende y hace difícilmente utilizable la apertura interior. Este procedimiento de elevación no sería excepcional, puesto que ya es conocido en Monte Mozinho y quizás pudo usarse en San Chuis, donde el umbral de la puerta tiene un hondo entalle que resultaría incómodo para el sistema de batientes.” (Maya, 1984: 193). La excavación reveló que su caprichosa conformación era muy reciente y, probablemente, consecuencia de los trabajos de restauración del siglo pasado (fig. 4).

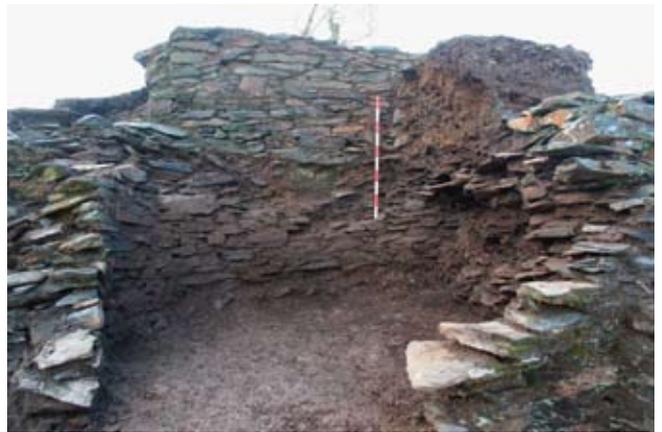
FIG. 05: Edificio C-82 tras su completa excavación. Fue destruido como consecuencia de la puerta practicada en la muralla y la construcción del camino de ingreso en la Acrópolis (foto: A. Menéndez Granda & E. Martín Hernández).

cios de puerta alguna relacionada con la que hoy se muestra como vía de acceso a la acrópolis. Refuerza esta conclusión la suerte corrida por el edificio que se levantó a su pie, la construcción C-82. De la misma resta tan sólo una parte de la planta correspondiente a su sector más oriental. Describe un arco de diámetro ligeramente superior a los 3 m a partir del cual no es posible establecer su correspondencia con un edificio de planta circular o elíptica. No obstante, fuera cual fuese su extensión original, el edificio fue parcialmente derruido por la apertura del paso hacia la acrópolis resultando cercenado a la misma altura que la muralla.

La construcción de este edificio, al que denominamos C-82, fue un acontecimiento estratigráficamente posterior a la instalación de la muralla a cuya cara interna se adosa el lienzo norte. Es el tramo mejor conservado con una altura máxima en torno a los 1,30 m. Los retales de un pavimento de tierra batida constituyen el único suelo identificado. La

datación de los horizontes asociados a este tiempo de uso señalan su vigencia durante los siglos IV-III a.C. (Beta-278119) (fig. 5).

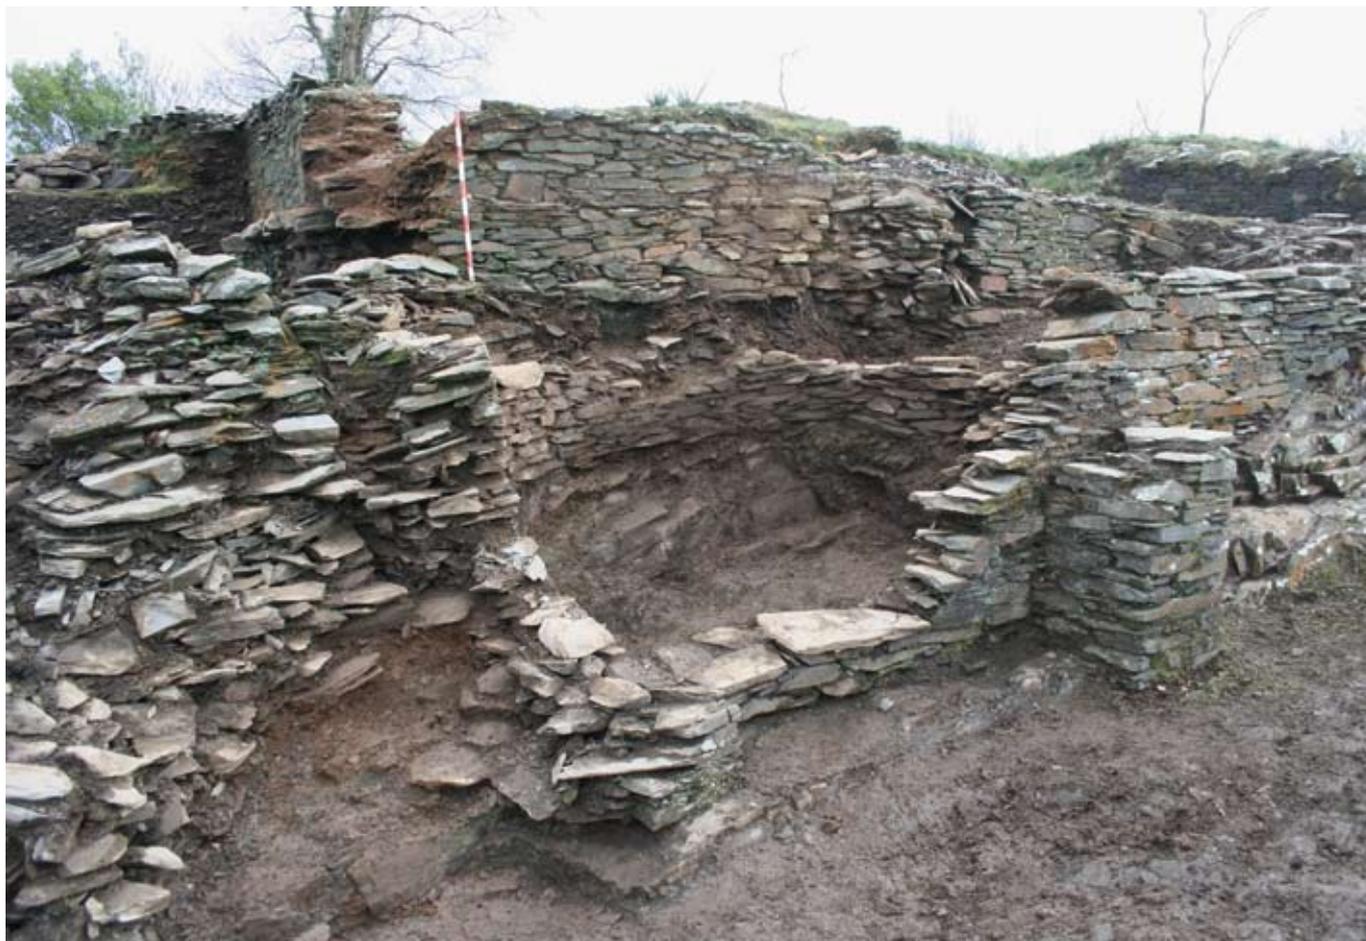
FIG. 06: Aspecto del área de la puerta durante su excavación con la muralla en primer término, la cabaña C-82 adosada a la misma y, superpuesta, la “casa grande” C-81 (foto: A. Menéndez Granda & E. Martín Hernández).

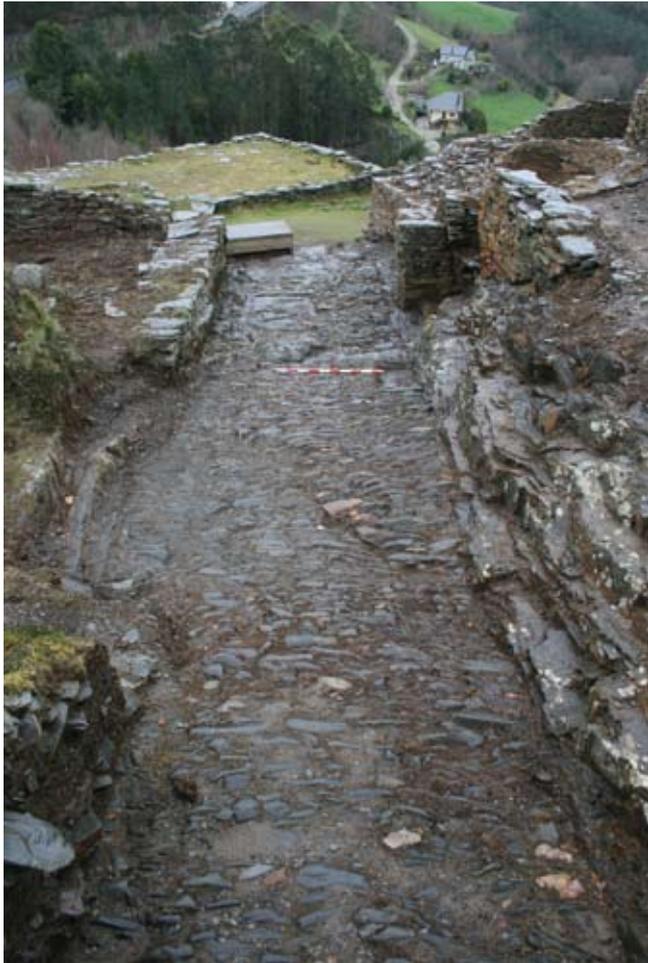
FIG. 07: Vía pavimentada de acceso a la Acrópolis tras su limpieza y excavación (foto: A. Menéndez Granda & E. Martín Hernández).

Este paisaje se vería bruscamente modificado con la apertura de la puerta de ascenso hacia la acrópolis. Un vano que rompió la antigua muralla en unos 3,6 m y significó la ruina definitiva de C-82 cuya traza cercenada resultó sepultada entre el muro con que se flanqueo la vía y los vertidos que habrían de sustentar la cimentación de la gran casa rectangular C-81 (fig. 6). La caja del camino fue parcialmente rebajada en la peña y regularizado mediante un pavimento en chapacaña, de unos 3 m de anchura y superficie ligeramente convexa para favorecer el drenaje. Se extiende a lo largo de unos 40 m en los que mantiene una inclinación aproximada de 10° (fig. 7).

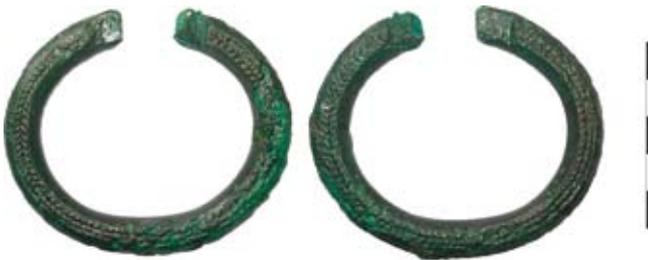
FIG. 08: Pulsera fundida en bronce con decoración sogueada (Foto: E. Martín Hernández).

El edificio se dispone paralelo al camino alineado en dirección aproximada NE.-SO. Las actuaciones de acondicionamiento y consolidación no alcanzaron el interior del edificio aunque sí permitieron obtener perfiles suficientemente significativos de sus fachadas norte y oeste. Los primeros, descritos más arriba, constatan la plena amortización de la muralla en el momento de construcción de la gran casa. Los segundos muestran, a partir del vaciado perimetral practicado durante la campaña arqueológica de 1982 y los vertidos sobre el suelo contemporáneo, la sucesión de episodios que marcaron la evolución de este espacio con anterioridad a la excavación de la zanja que acoge su basamento —practicada en depósitos sin datación absoluta de los que procede una pulsera maciza (fig. 8), fundida en bronce con decoración

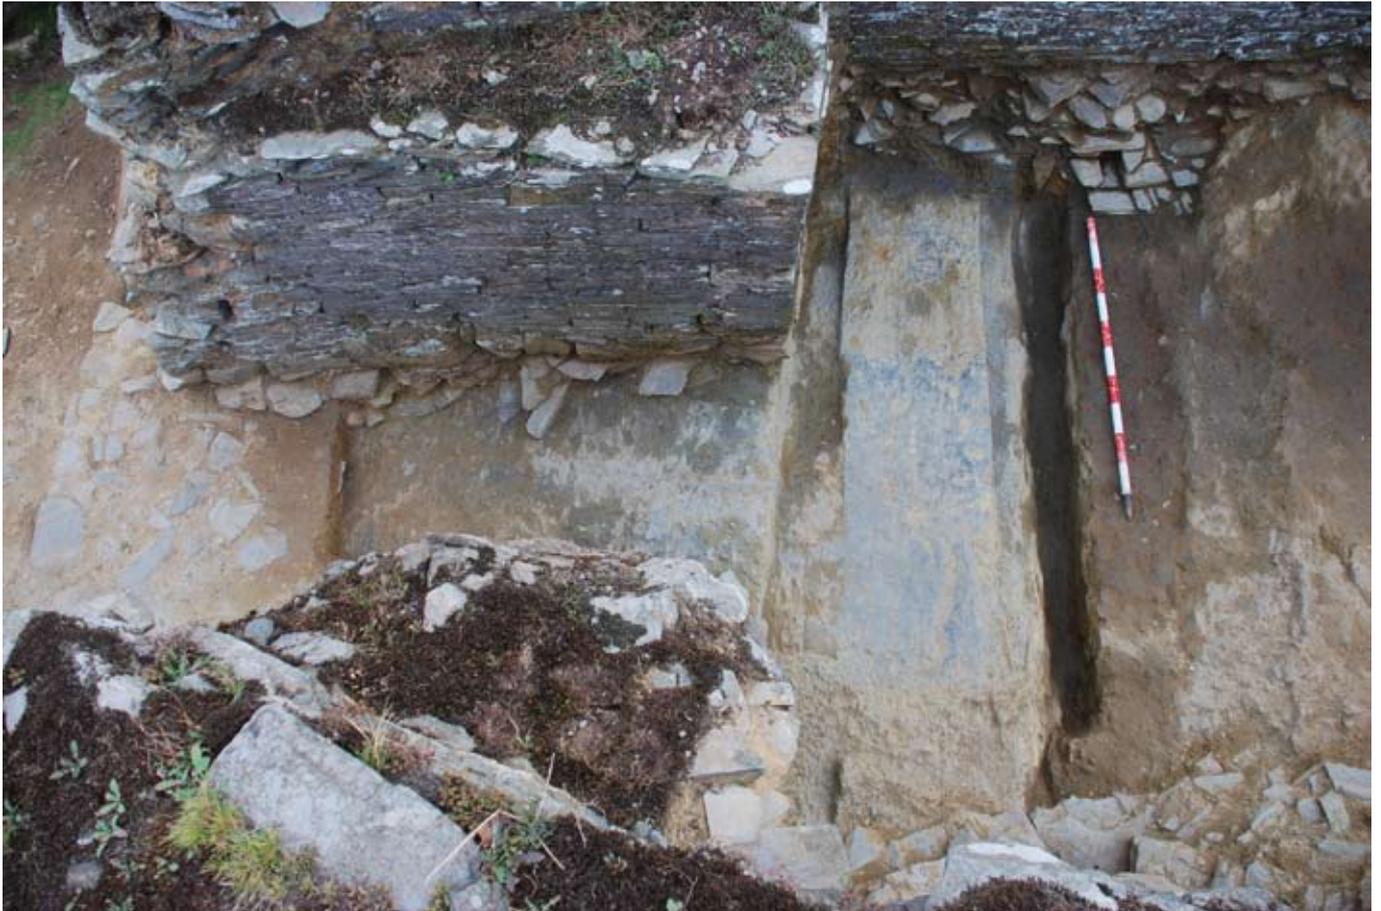
FIG. 09: Sauna oriental (Coaña 2). Área de combustión del último edificio donde se aprecian las mortajas que acogían las lastras del tanque anexo al horno (Foto: Á. Villa Valdés).

La cámara principal revela que las irregularidades del terreno forzaron, amén del aterrazamiento de la plataforma sobre la que se extiende el edificio, la nivelación de los cimientos para establecer el plano sobre el que se alzan los muros y a partir del cual se instaló el consiguiente horizonte de circulación que discurría entre 0,20 y 0,50 m sobre la roca. La sala dispuso, como es común en el resto de edificios asturianos, de un tanque inmediato al horno cuya posición fue adelantada en reformas posteriores que transformaron la su cabecera. Así lo muestran las mortajas rebajadas en la roca donde se encajaban las losas verticales que delimitaban el recipiente (fig. 9).

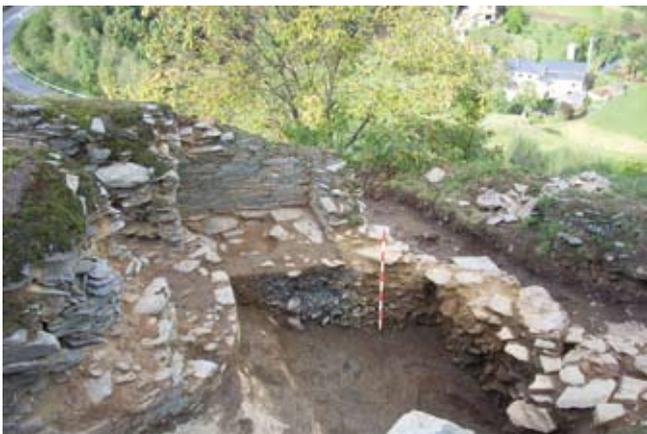
FIG. 10: Sauna oriental (Coaña 2). Sección estratigráfica en la que se advierte la ampliación de la cabecera del edificio, absidiada en su proyecto original, con una estancia de planta rectangular levantada sobre rellenos de nivelación (foto: A. Menéndez Granda & E. Martín Hernández).

La excavación también corroboró la planta absidal y cerrada del proyecto original. Un espacio concebido para albergar la fuente de calor del edificio al que, posteriormente, se añadiría una sala de traza rectangular abierta y sustentada sobre un potente relleno de zahorra que regulariza los escarpes de la roca (fig. 10). Esta reforma, practicada en un momento avanzado de su historia, repite el patrón advertido en otros edificios y le proporciona una estructura muy similar al que ofrecieron en su periodo postrero el de Chao Samartín, en Grandas de Salime, o Punta dos Prados en Ortigueira.

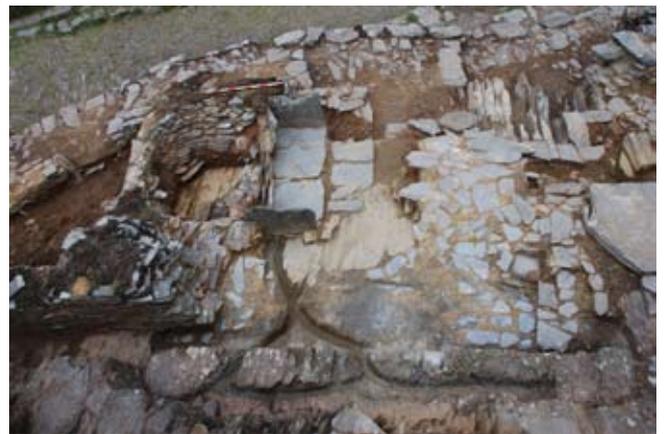
FIG. 11: Sauna occidental (Coaña 1) durante su excavación. Se advierten la cabecera, horno y tanque (con parte de las lastras aún vencidas) así como parte del pavimento original. Subyacentes, varios canales apuntan la existencia de un edificio anterior (Foto: Á. Villa Valdés).

espacio termal, se realizó mediante fábrica de mampostería menuda de pizarra levantada sobre los sedimentos correspondientes a las últimas quemadas realizadas en el horno (fig.11). Afortunadamente estos materiales pudieron ser datados y, a pesar de la amplitud de la horquilla temporal calibrada a 2 sigma, ésta permite acotar el periodo en que se realizó la obra (Cal BC 10- Cal AD 140)² al tiempo que ofrece una aproximación muy útil al tiempo de clausura

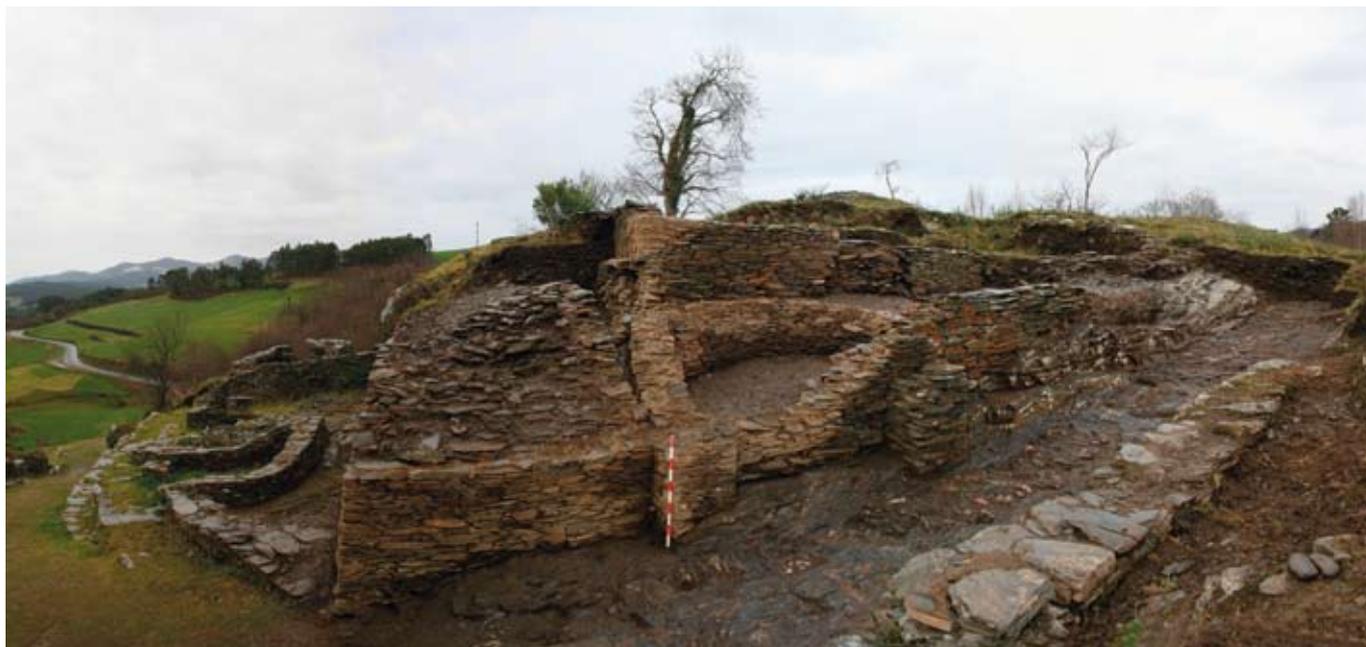
FIG. 12: Aspecto general del área una vez finalizados los trabajos de excavación y restauración (Foto: E. Martín Hernández).

Otra cuestión interesante es el reconocimiento de los canales tallados en el sustrato rocoso cuya traza podría indicar la existencia de un edificio anterior al conservado, en cuyo perímetro se insinúa en encuentro del lienzo meridional con una primitiva cabecera también absidal (fig. 12). Los relictos recuperados de un pavimento de losas apuntan la extensión inicial del edificio en alguna de sus dos hipotéticas fases. Se trata, en todo caso, de una prueba fehaciente que subraya la preferencia secular de la comunidad castreña por mantener una de sus construcciones emblemáticas en determinada ubicación, sin duda alguna por su indisoluble vinculación con otros espacios esenciales en la liturgia social del poblado (Villa, 2011).
