# EXCAVACIONES ARQUEOLÓGICAS EN ASTURIAS 2003-2006

## EXCAVACIONES ARQUEOLÓGICAS EN EL CASTRO DE PENDIA (BOAL)

Fernando Rodríguez del Cueto y Ángel Villa Valdés

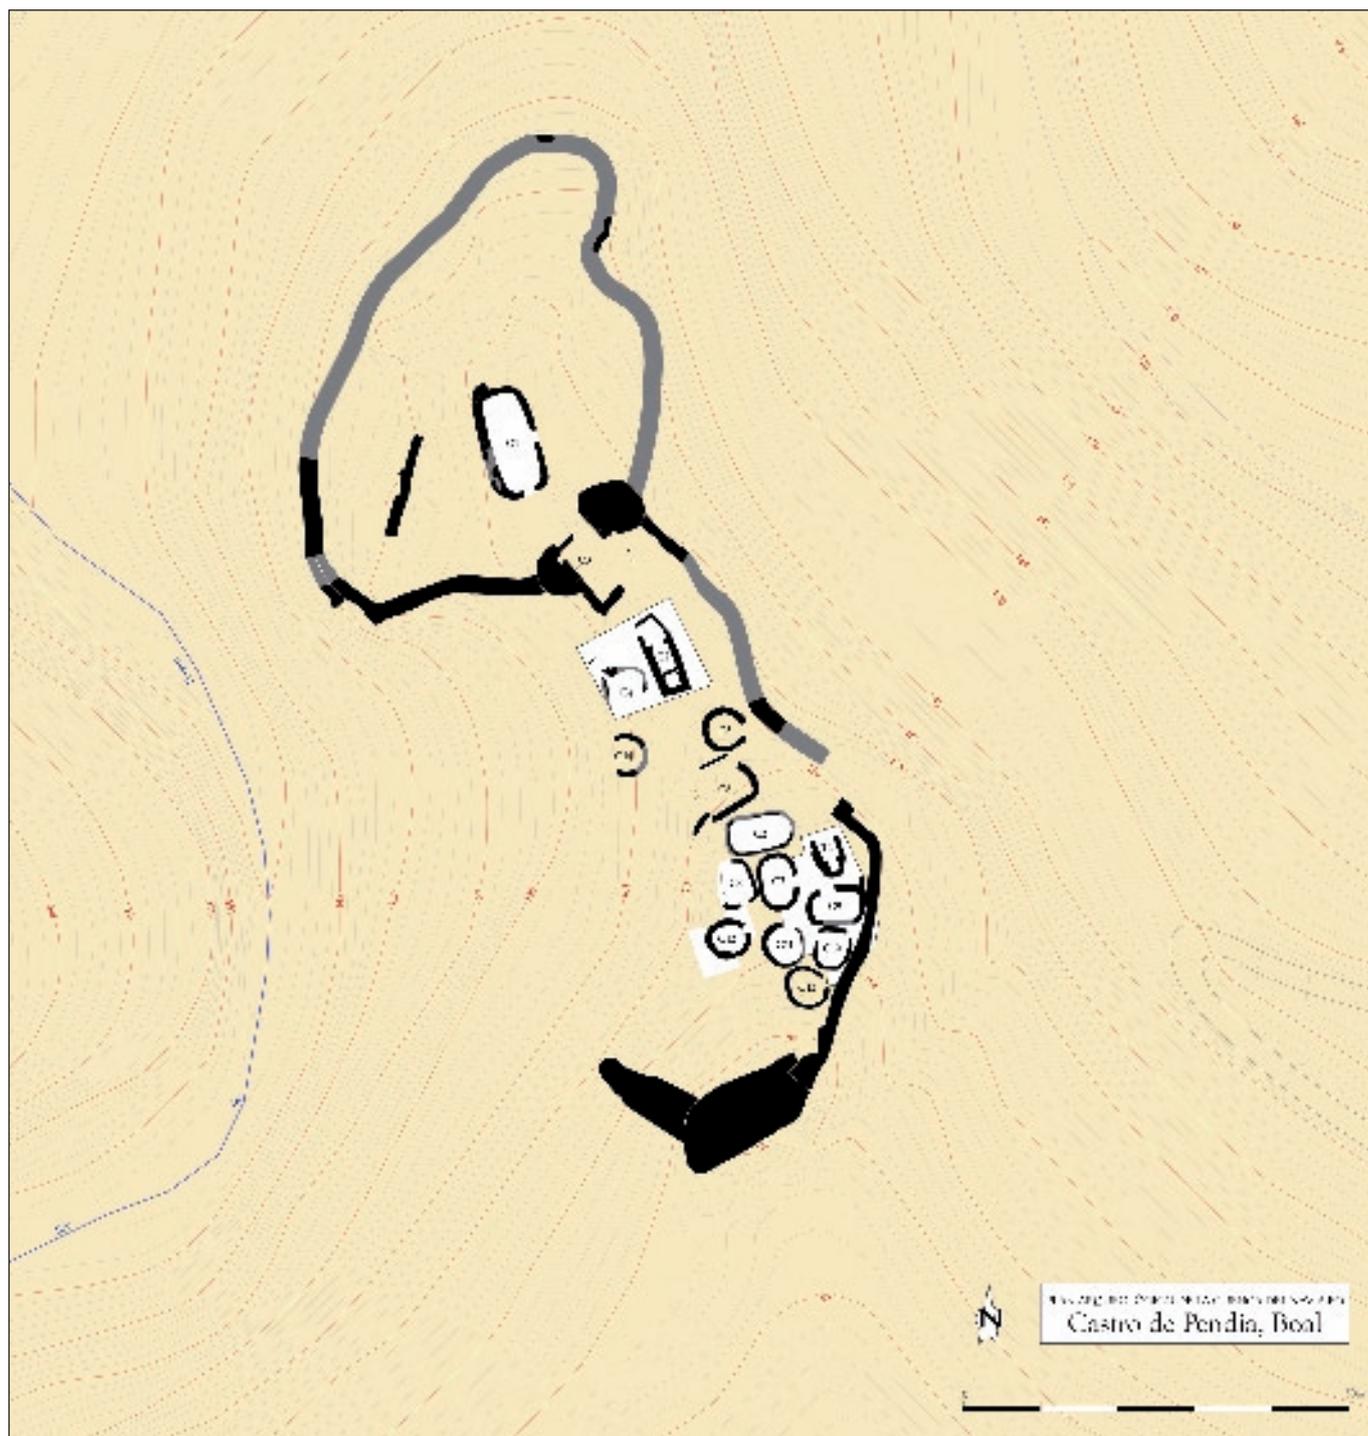
FIGURA 1: Plano general del yacimiento, en el que el fondo blanco indica las zonas de intervención (E. Martín).

Las zonas sobre las que se ha actuado en estos años se localizan sobre el recinto principal del poblado, un espacio de unos 2.300 m<sup>2</sup> delimitado a oriente y occidente por la línea de muralla que se extiende al abrigo del foso y el torreón que se alza al mediodía y limitado al norte por el recinto de la gran cabaña. En este espacio se identifican, al menos, 14 edificios, de los que 2 corresponden a sendos

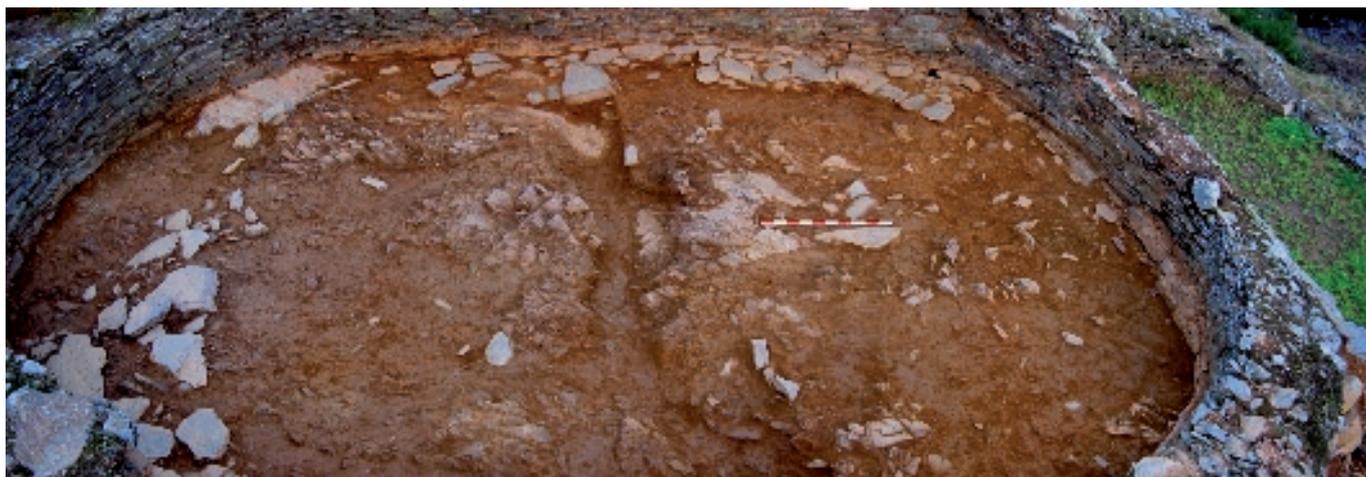
Foto 2: Construcción C-7. Traza primitiva y restos de la canalización.

Inmediato al vano abierto sobre la fachada oriental del edificio se abre el aliviadero de una conducción que recorre diagonalmente la estancia. Fue tallada en la roca natural, con perfiles toscamente labrados que definen secciones irregulares con anchuras comprendidas entre los 20 y 60 cm y una profundidad entre 16 y 22 cm. Estuvo cubierta con lascas irregulares de pizarra de las que sólo se identificaron *in situ* tres ejemplares, el resto fueron levantados en un momento previo a nuestra excavación, sin que podamos precisar la cronología en que fueron excavadas. Es probable que a través de este canal se diese salida al agua vertida sobre el espacio interpuesto con la construcción inmediata.

La cabaña 7 fue construida sobre los restos de un edificio más antiguo, hoy prácticamente perdido. De planta y orientación similares, pudieron identificarse tramos discontinuos de los muros oeste y sur que apenas conservaban una hilada de alzado. Los depósitos asociados a esta construcción, de unos 5 cm de potencia, únicamente aportaron fragmentos de cerámica común romana.

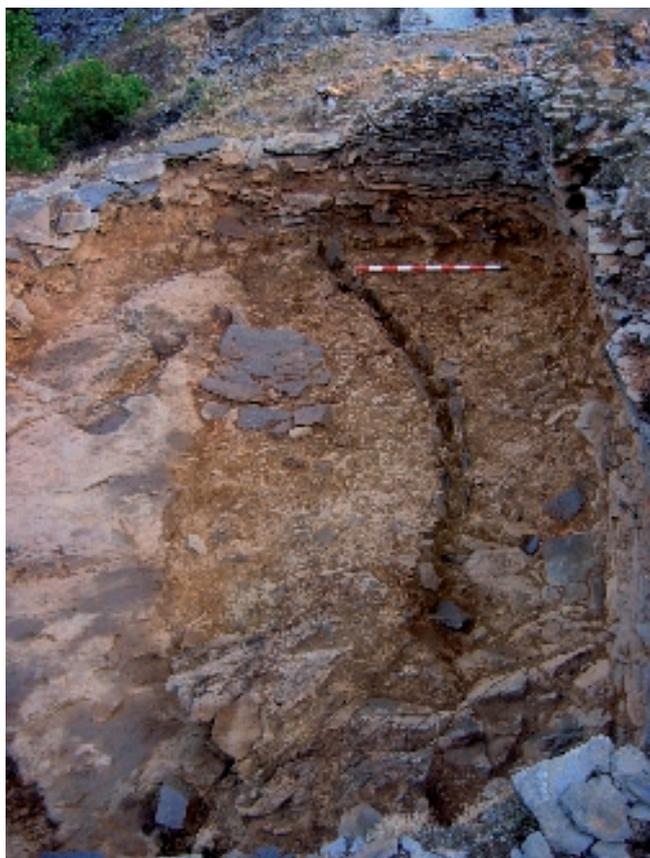
Foto 3: Construcción C-8.

eran reconocibles los muros este, norte y un pequeño tramo del muro sur. El paramento oriental conserva los alzados de mayor altura, entre 80-90 cm, con una anchura de 60 cm. Aún podían apreciarse sendos vanos en los muros norte y sur: el norte, todavía en uso en el momento de abandono de la cabaña, mientras que el sur había sido cegado previamente.

La cabaña fue erigida sobre una superficie irregular y desnivelada, en la que destacaba un pronunciado afloramiento de pizarra sobre el que se instaló el paramento occidental de la cabaña. Un rebaje longitudinal en sentido sur-norte, de una profundidad máxima de 20 cm, permitía reconocer su trazado, del que aún restaba un corto tramo de 55 cm. Sobre el crestón se advierten rebajes diversos cuya naturaleza y relación con el último edificio o con estructuras precedentes no ha sido posible precisar. En los espacios donde no había afloramiento, la inclinación del terreno original obligó a realizar rellenos de nivelación con piedras y tierra. En la zona norte, por ejemplo, se debía salvar un desnivel próximo al medio metro con respecto al extremo sur de la cabaña, zona en la que la roca estaba mucho más alta.

Una canalización recorría el piso de la cabaña a lo largo de unos 4,5 m. Mantenía una trayectoria ligeramente arqueada que respetaba (en su inicio y final) la dirección SSE-NNO del eje principal. Fue construida con lascas finas y aguzadas de pizarra que se clavaron en los sedimentos más próximos a la roca, y que fueron cubiertas por lascas de pizarra de mayor superficie y más gruesas. La cobertera de la alcantarilla se encontraba intacta y no había perdido ninguna de sus coberteras. Su función era drenar las aguas de los espacios que se alzan a una cota más alta, al sur de la cabaña. Por la anchura (de 12 a 20 cm) y la profundidad máxima del canal (8 cm) no podría recibir un caudal excesivo de agua. Los niveles que cubrían la alcantarilla, que a su vez son los suelos de ocupación de C-8, proporcionaron ajuares romanos entre los que destaca un fragmento de *terra sigillata* hispánica (*Drag. 35*), con decoración de hojas de agua, así como restos de cerámica romana de almacenamiento y de cocina.

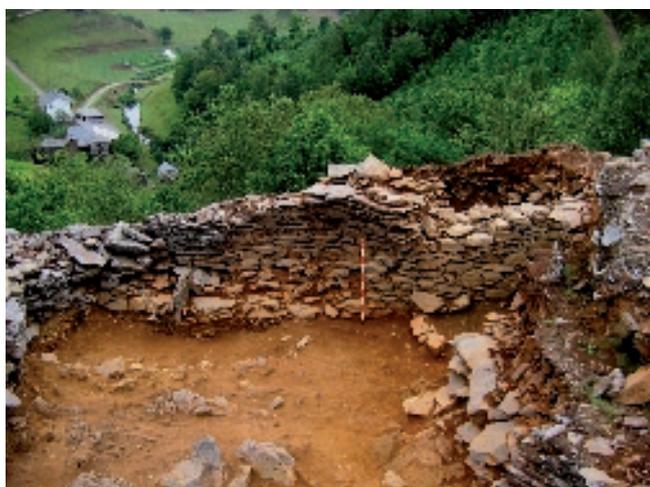
Foto 4: Construcción C-9. Superposición del edificio sobre la muralla oriental.

Cabaña de planta oblonga de 20 m<sup>2</sup> de espacio interno dispuesta según un eje mayor con dirección ENE-OSO. El suelo de la cabaña presentaba 5 cm de potencia estratigráfica y proporcionó cerámicas comunes de cronología romana. El avanzado estado de degradación de los muros exigió una restauración en profundidad del paño sur y la consolidación del paramento oeste. Los alzados conservados alcanzaban alturas entre los 70 y los 90 cm.

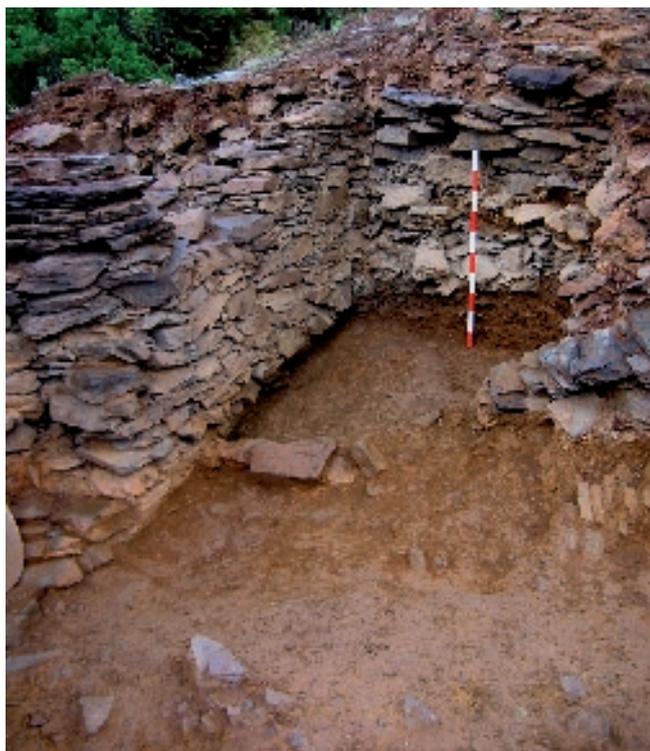
Foto 5: Construcción C-9. Perfil estratigráfico de la zanja de cimentación de la muralla.

La excavación del espacio que media con la construcción C-10 permitió identificar un paleosuelo, en el que no se recuperaron materiales arqueológicos, en el que había sido excavada la zanja de cimentación de un muro que parecía extenderse sobre el flanco oriental del poblado, coronando el foso defensivo. La estructura, con una anchura de 2,5 m y una trayectoria ligeramente curva se adapta a la morfología del cerro y podría corresponder con una

antigua muralla, sepultada bajo la ampliación del caserío castreño. De este poderoso muro únicamente se recuperó parte de su paramento interno, construido con mampuestos irregulares de pizarra montados en seco y forrados con ripios de pequeño tamaño. El relleno estaba constituido por grandes bloques irregulares de pizarra con disposición horizontal rudimentariamente trabados. Allí donde la vieja muralla no había sido desmantelada o utilizada como fundamento de construcciones posteriores, ésta se mantenía sellada por un delgado horizonte, en el que se acumulaban abundantes fragmentos de cerámica indígena con una significativa ausencia de ajuares romanos.

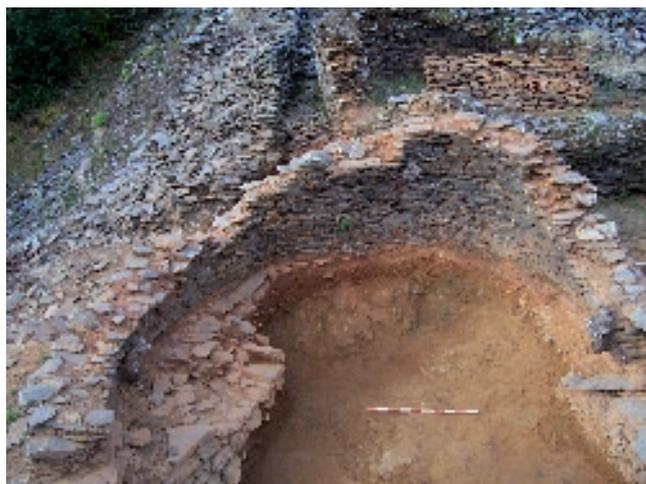
Foto 6: Construcción C-10 y vista general con restos de la dos fases de fortificación.

Construcción de planta subcuadrangular con las esquinas redondeadas, orientada según un eje NNE-SSO, y superficie de 15 m<sup>2</sup>. El alzado de los muros conservaba hasta 1,40 m de altura y 0,55 m de anchura que se engrosaba hasta alcanzar los 0,75 m en el tramo septentrional. Los horizontes formados durante el período de vigencia de la construcción estaban prácticamente agotado si bien pudieron identificarse evidencias de la primitiva traza de la cabaña así como varios tramos de edificaciones más antiguas, entre ellas, la muralla que discurre sobre el foso y continúa hacia el torreón y su refuerzo. Éste se verá parcialmente desmochado

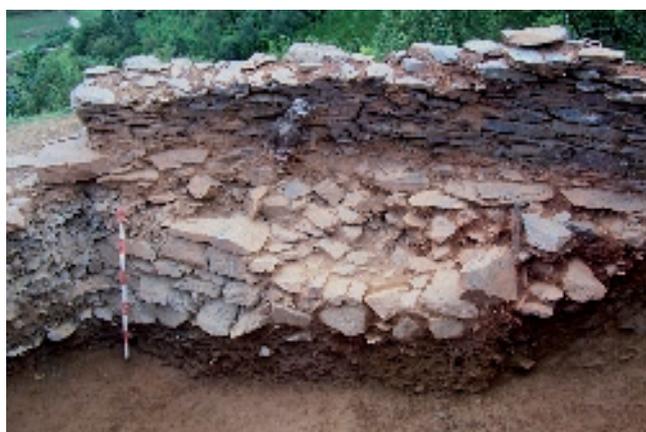
Foto 7: Construcción C-10. Refuerzo de la muralla sobre la que más tarde se levantó el muro oriental del edificio.

en un momento posterior y sepultado bajo un relleno que, apoyado contra el muro meridional de la cabaña C-9, sirvió de base al horizonte de circulación del nuevo edificio. Los materiales pizarrosos que conformaban el relleno contenían un fragmento de cerámica indígena y un molino rotatorio completo. Al sustentarse sobre materiales poco consolidados, la cimentación norte de C-10 es notablemente más robusta que, por ejemplo, en la parte meridional donde los refuerzos de la muralla y la roca, que ganaba en altura, propiciaron una cimentación más sólida, de forma similar a como hubo de procederse en la construcción C-8.

Al exterior, el muro de C-10 respetó el trazado de la muralla más antigua, contra la que casi llegó a adosar su paño oriental. Varias hiladas de la muralla permitieron la reconstrucción de un recorrido inédito, ya que en el espacio entre C-13 y C-10 la vieja muralla fue rebajada hasta dejar únicamente una hilada, lo que permitió la prepara-

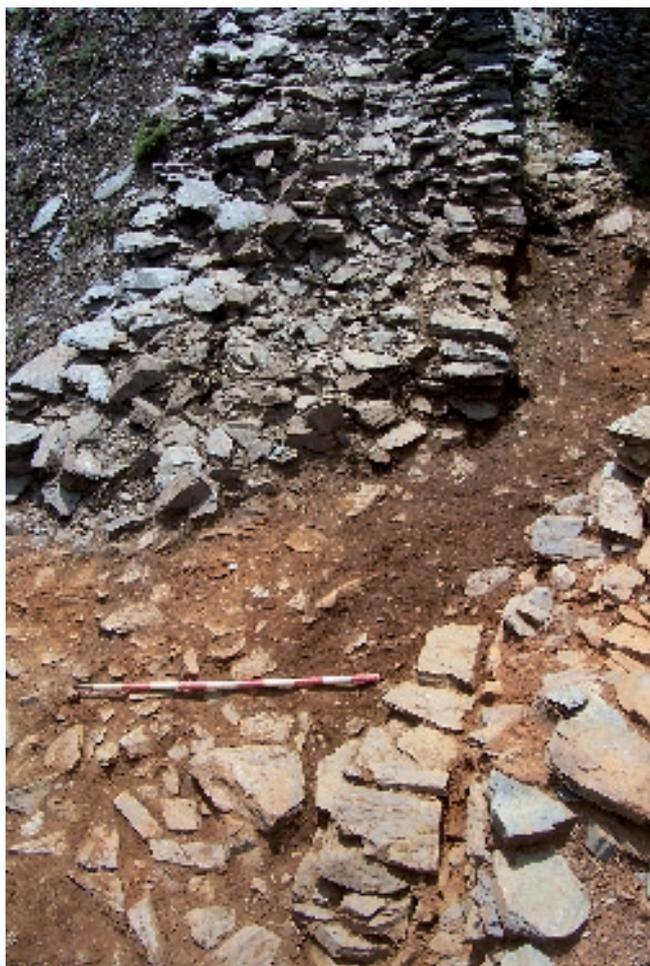
FOTO 8: Horizonte de tránsito en torno a la construcción C-10, que discurría sobre la ruina de la muralla.

ción de una superficie de tierra que fue utilizada a modo de calle, por encima de la muralla. Este tránsito era el que daba acceso a la construcción, que tiene su vano por la parte noreste.

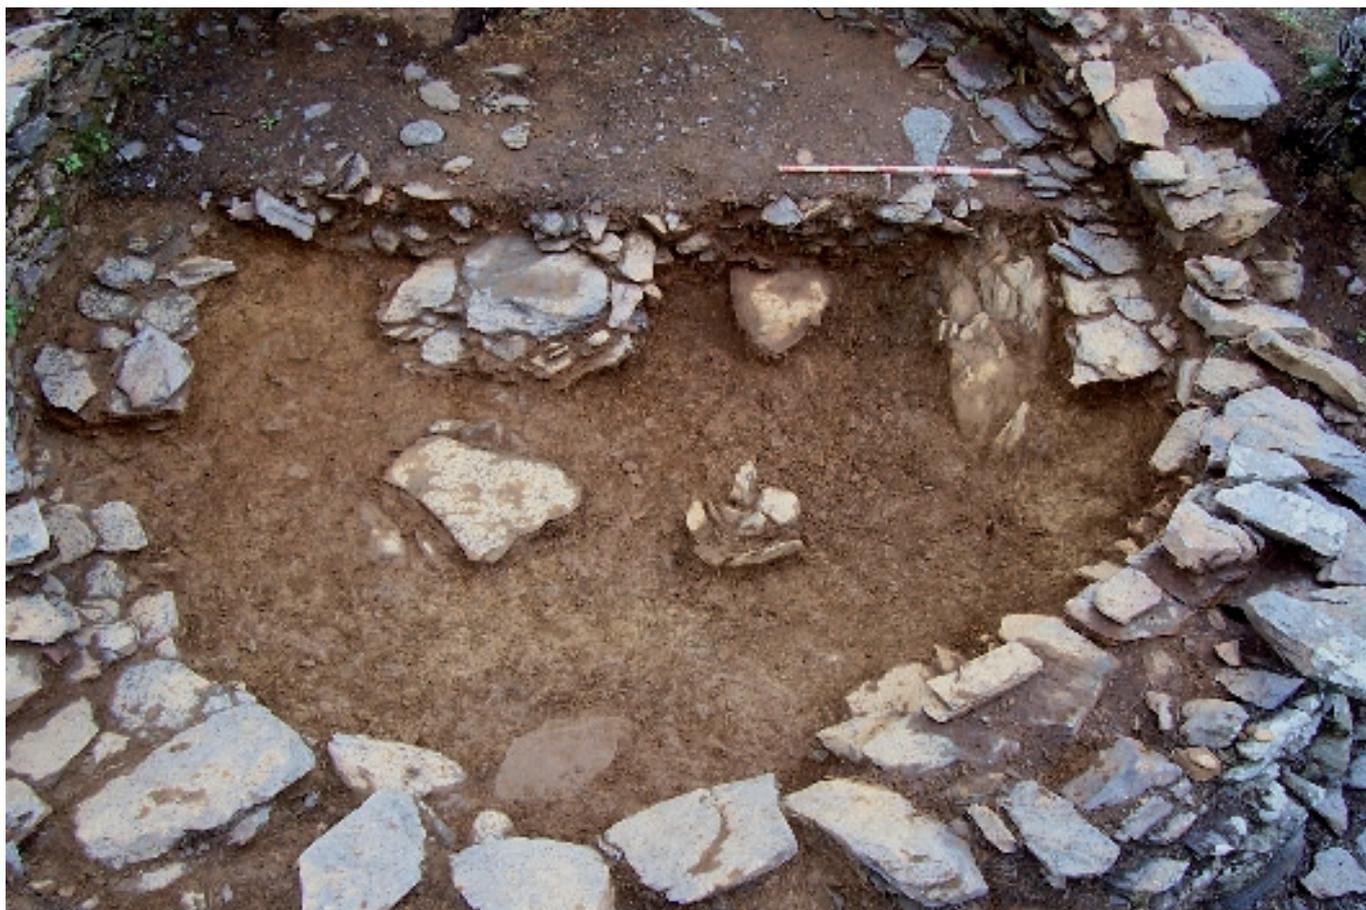
Foto 9: Construcción C-II. Vista parcial de las fases más antiguas del edificio.

Durante la excavación se identificó un hoyo de poste en posición central cuya estratigrafía y cota indican su correspondencia con el último uso de la cabaña. El hoyo de 20 cm de diámetro y 15 cm de profundidad conservaba media docena de lajas verticales que servían de forro al poste. Adosado al paño oeste se conserva una hilada de un muro, tal vez relicto de una construcción más antigua, quizás reutilizado como banco corrido, cuestión pendiente que habrá de dilucidarse cuando se complete la excavación en esta área.

Por debajo de los suelos de la cabaña y sobre la tierra producto de la alteración de la roca se documentó un nuevo hoyo, de 35 cm de diámetro, en el que aún se conservaban una decena de lajas de pizarra hincadas, antiguo forro del poste. La estructura no parece tener relación directa con la cabaña, sino que se correspondería con un momento anterior a C-II.

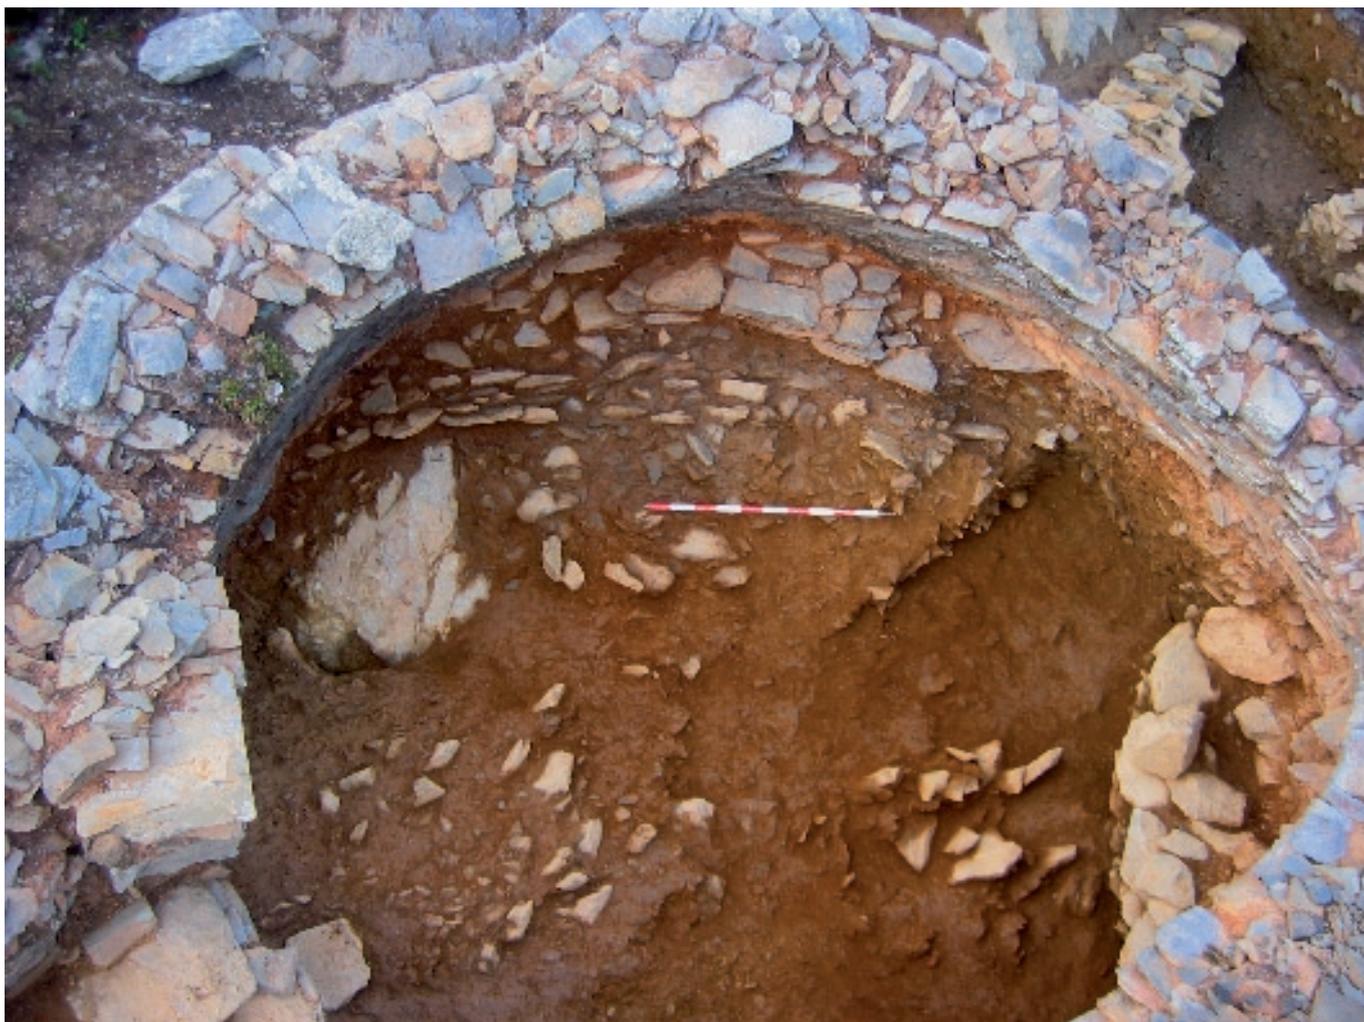
Foto 10: Construcción C-12. Restos de un pavimento de chapacaña y otros elementos constructivos pertenecientes a edificios desaparecidos.

Bajo estos suelos de ocupación pervivían vestigios más antiguos, relictos de muros que sirvieron de fundamento a la nueva obra y un pavimento de *chapacuña*, subyacente a los anteriores, instalado para facilitar el tránsito en una zona con pronunciado desnivel en un momento en el que, sobre este espacio, no se había instalado aún ninguna construcción doméstica. Algo similar ocurre al exterior, donde se han identificado dos niveles en los que están presentes cerámicas de la Edad del Hierro y pellas de barro con improntas de envarado. Uno de estos fragmentos conserva improntas entrelazadas de sección semicircular y rectangular, residuos de primitivas arquitecturas de urdimbre vegetal con manteadado de barro.

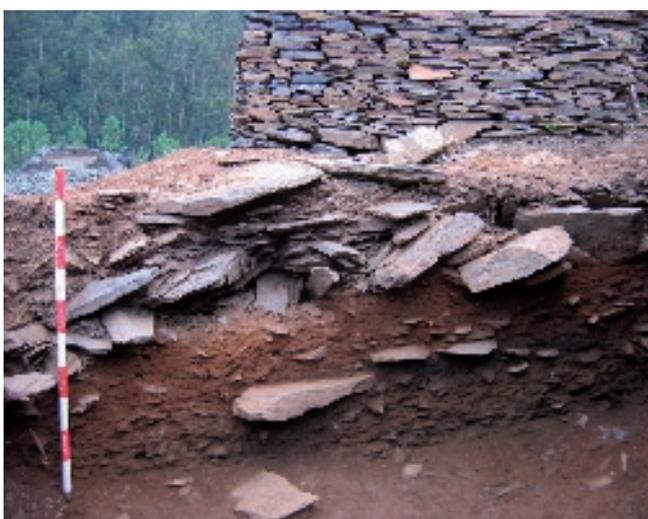
Foto 11: Exterior de la construcción C-12. Perfil norte, en el que abundan las pellas de barro con improntas de cañizo y madera datadas mediante C-14.

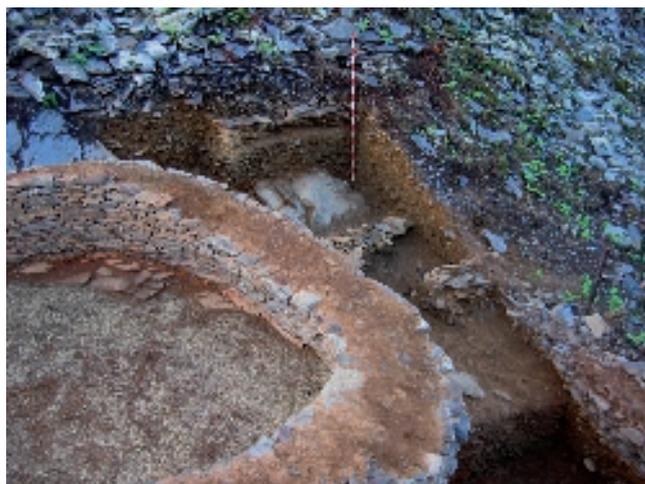
Foto 12: Exterior de la construcción C-12. Bajo el derrumbe del torreón, al fondo, se identifican tres fases constructivas superpuestas.

Los derrumbes inmediatos al edificio procedentes del torreón también sepultan restos constructivos de, al menos, tres fases sucesivas. Los muros siguen trayectorias muy similares, en sentido SO-NO y denotan un interés renovado por aprovechar este espacio del poblado. El lote de materiales recuperados en este sector, aunque no demasiado prolífico, es bastante significativo: varios fragmentos

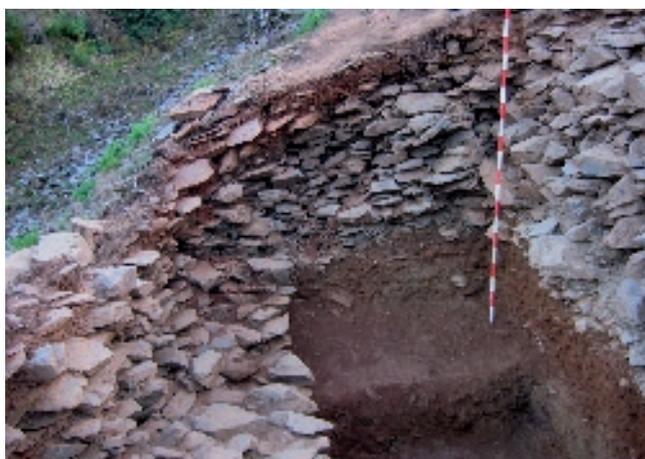
Foto 13: Escarpe interior del foso en su tramo oriental. Restos de la fortificación más antigua, cubierta por los refuerzos posteriores de la muralla.

Hasta el momento conocemos la existencia de una primera fortificación que se corresponde con los restos de una muralla de lienzo continuo, de la que restan 14 m. Adaptada a la escabrosa topografía del terreno, se erigió ribeteando el escarpe occidental del foso, con una anchura

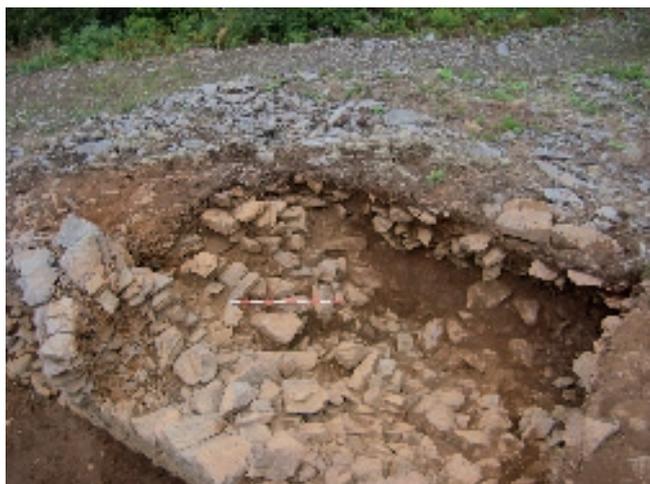
Foto 14: Muralla oriental. Sobre ella se asienta la esquina de la construcción C-9.

de entre 2,20 y 2,50 m. Su paramento interno fue enmascarado tras un muro adosado que le sirvió de sostén y contrafuerte. En algunos tramos la renovación acometida fue tan intensa que supuso el desmantelamiento parcial de la vieja estructura. Las reformas propiciaron una nueva muralla de trazado ligeramente curvo, también continuo que, al contrario que la fortificación primigenia (que se ceñía al borde de ladera), invadía muchos más metros del espacio interno de habitación con un aumento considerable de grosor en buena parte de la traza. En principio, esta solución parece debida a razones de índole funcional (solucionar una inestabilidad) que no pueden vincularse con los datos disponibles a una hipotética modificación de los patrones de fortificación<sup>4</sup>. Esta obra resulta muy alterada por reformas posteriores, que concluyeron con el parcial desmantelamiento de la estructura, lo que impide, entre otras cuestiones, determinar si semejante refuerzo pudo servir de asiento para acceder a la parte superior de la muralla.

Estas remodelaciones de la muralla se pueden situar, al menos, en el siglo IV a. C., cronología avalada por las muestras de carbón analizadas en los rellenos de la zanja de cimentación del nuevo muro<sup>5</sup>, ya que las dataciones convergen en ese siglo. Las muestras son válidas para datar la obra de reforma, de modo que la primera fase de la mu-

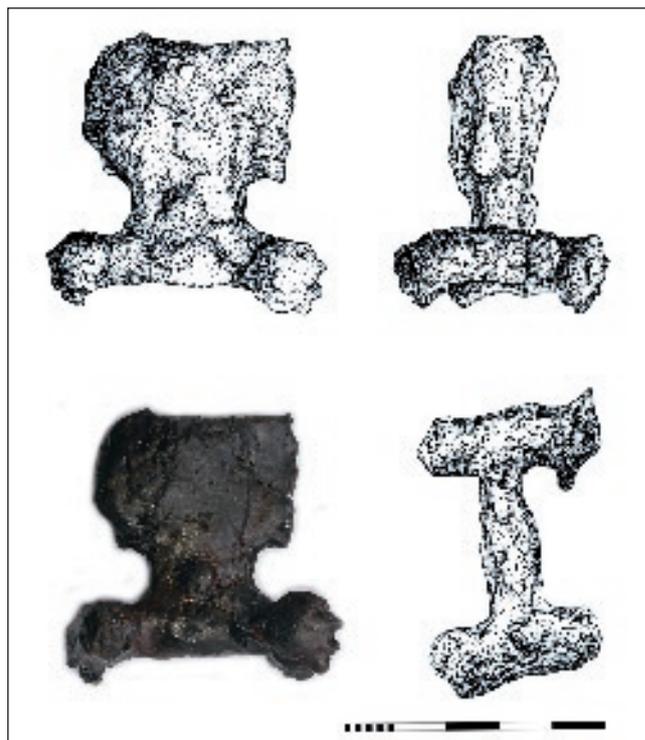
FIGURA 2: Contera de hierro con calados semicirculares y rodillos rematados en botón recuperada en horizontes de la Edad del Hierro.

de cerámica indígena y una contera de un puñal, fabricada en hierro, de superficie rectangular con base calada lateralmente por semicírculos simétricos que rematan en rodillos perpendiculares coronados con botones circulares.
