EXCAVACIONES ARQUEOLÓGICAS EN ASTURIAS 2003-2006

EL CASTRO DE CABO BLANCO, VALDEPARES (EL FRANCO): INFORME SOBRE LOS TRABAJOS DE ACONDICIONAMIENTO Y EXPLORACIÓN ARQUEOLÓGICA (2004-2007)

José Antonio Fanjul Mosteirín, Ángel Villa Valdés y Álvaro Menéndez Granda

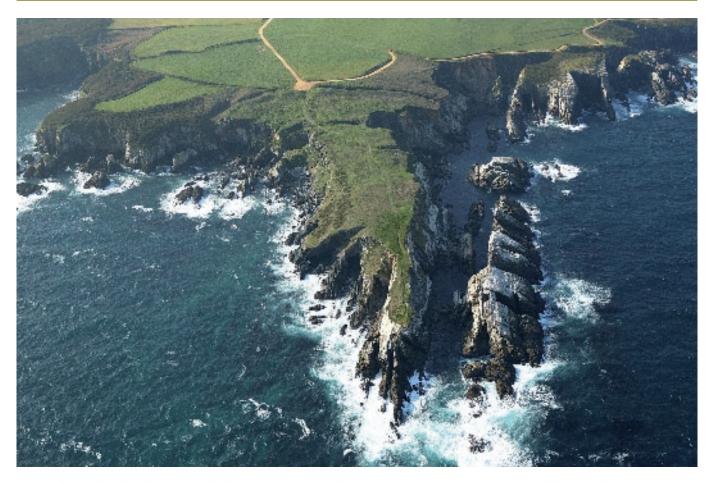
Foto 1: El castro de Cabo Blanco es uno de los castros más extensos de Asturias. Vista aérea del yacimiento antes del inicio de los trabajos arqueológicos.

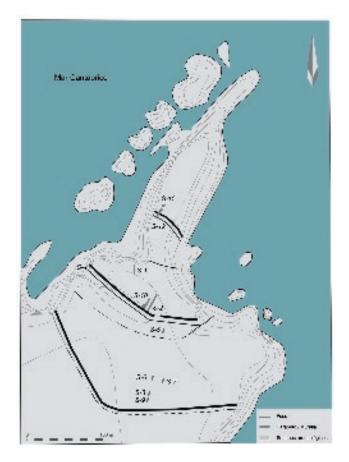
FIGURA 2: Croquis en el que se representan las líneas de defensa que delimitan los diversos recintos del poblado (sobre planimetría de Camino Mayor, 1995).

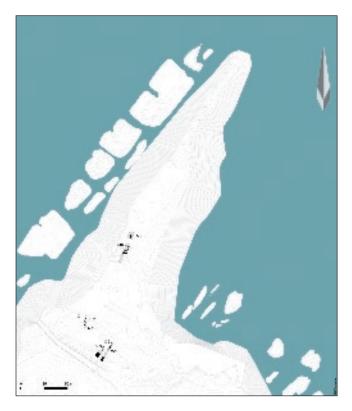
FIGURA 3: Localización de los sondeos y estructuras identificadas en el área peninsular del cabo (E. Martín).

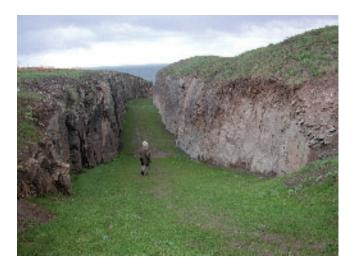
Foto 2: Aspecto del foso que delimita el cabo tras la retirada de escombros. Posee un recorrido de 290 m y alcanza los 10 m de profundidad.

De los tres fosos completos, es el que ofrece mayor monumentalidad. La limpieza y acondicionamiento del mismo durante la campaña de 2004 permitieron ofrecer una mejor definición de la entidad de este elemento, que se manifiesta como una espectacular trinchera excavada en las pizarras y areniscas que conforman el sustrato geológico de la zona y recorrido en arco abierto al norte. Mantiene un perfil en artesa que se extiende, entre las dos líneas de acantilados, a lo largo de unos 295 m con paredes verticales en las que se advierte la impronta de las herramientas empleadas en su excavación. La profundidad máxima alcanza en

algunos puntos de su tramo occidental los 10 m. Mantiene una anchura comprendida entre los 4 y los 7 m en el tramo occidental, que se reducen ligeramente hacia el este.

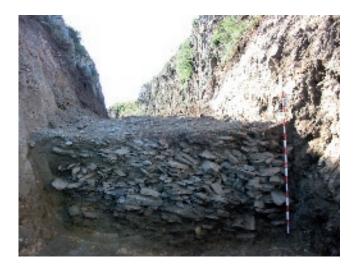
Foto 3: Sección del foso 3. Tras la retirada de los escombros modernos y una vez definido el techo de los depósitos con interés arqueológico, fue abierto un pequeño sondeo. La estratigrafía muestra que el colapso de la muralla se produjo tras un prolongado periodo de incuria que colmató la base de la trinchera.

materiales concluyentes por lo que a su datación se refiere. Sobre la roca madre se dispone un nivel de sedimentación natural cubierto por una potente capa de cascote de pizarra procedente del colapso de las estructuras defensivas que coronan su escarpe.

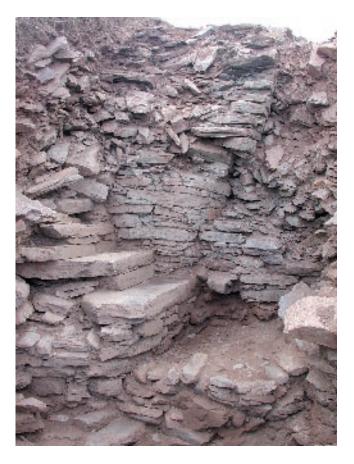
Foto 4: Acceso escalonado al paseo de ronda y encuentro de dos cuerpos de muralla que tal vez anuncien una estructura modular semejante a la documentada en muchos otros castros asturianos durante la Edad del Hierro y temprana romanización.

S2 consistió en una trinchera de 25 m de longitud por 2 m de anchura que puso al descubierto la existencia de una muralla enmascarada por los derrumbes. La exploración fue completada en campañas posteriores con otra trinchera paralela abierta unos 4 metros al oeste que constató la continuidad del muro defensivo. Los lienzos de paramento exhumado fueron fabricados con mampostería ordinaria de pizarra montada a hueso que cubre y ensancha la traza de una estructura anterior. Los materiales utilizados en el recrecido de la antigua cerca han proporcionado una datación que sitúa su reforma entre los siglos IV-II a. C1. La muralla contó con accesos escalonados hacia un hipotético paseo de ronda y muestra indicios de compartimentación que probablemente anuncien una disposición modular similar a la documentada en muchos otros castros de la región durante la Edad del Hierro y temprana romanización (Camino, 2000; Villa, 2007; Berrocal et al. 2002).

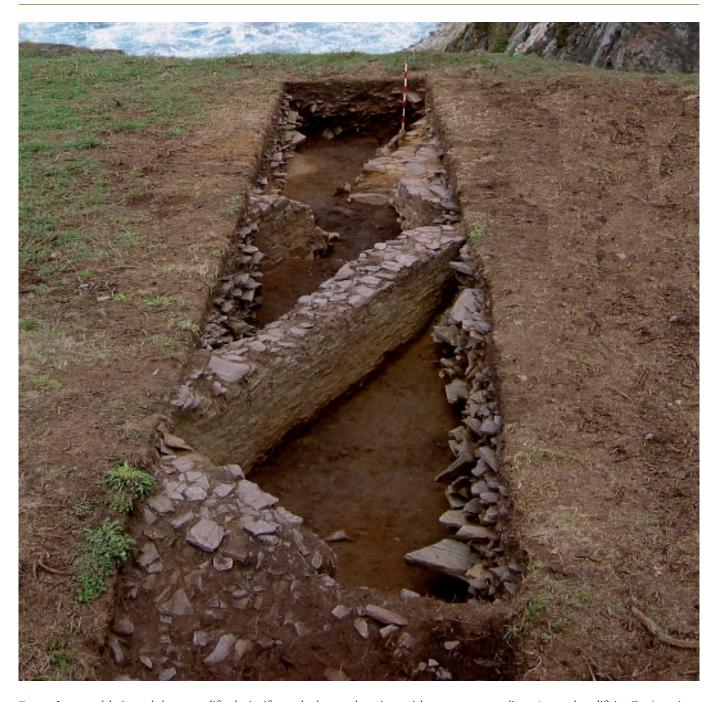
Foto 5: Las remodelaciones de la trama edificada significaron la clausura de antiguos viales, como este que discurría entre los edificios C-4 (en primer término) y C-1 (fondo izquierda) y que fue interrumpido con la construcción de la cabaña C-2 (derecha).

Su presencia está constatada por un tramo de muro inmediato a uno de los perfiles del sondeo, del que se infiere una planta de tendencia circular. Nada puede precisarse sobre los horizontes de ocupación del edificio. Sí puede asegurarse que su construcción significó la interrupción del espacio de tránsito que discurre entre los edificios C-1 y C-3 con una anchura media de 1,6 m y en el que fue excavada la zanja de cimentación. Es este un fenómeno bien documentado en otros yacimientos castreños de la comarca durante el siglo 1 d. C. como consecuencia de la redistribución del espacio doméstico tradicional y la configuración de unidades más complejas a partir de zonas abiertas, viales y construcciones auxiliares (VILLA, 2002).

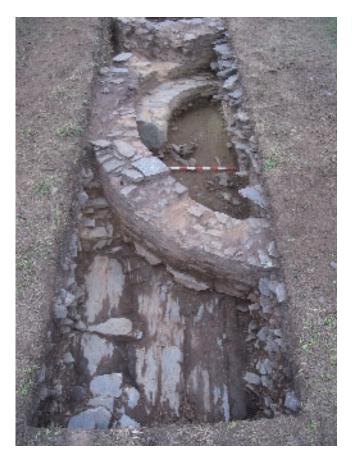
Foto 6: Construcción C-3. Bajo el edificio, de planta circular con banco corrido, se advierten los relictos de una cabaña más antigua.

La superficie excavada del edificio muestra una planta de tendencia circular con un banco corrido que ha sido exhumado en unos 2,5 m de su traza sobre el lienzo meridional. Al sur, la estratigrafía constata el expolio de la pared en un momento no precisable. El edificio se asienta sobre la roca madre mientras que el banco corrido se sitúa sobre un relleno de cascarilla de pizarra y tierra. Se ha identificado un único suelo compuesto por tierra batida muy compacta. Entre los materiales recuperados, aunque predominan las cerámicas realizadas sin torno, y junto a un fragmento de catillus, se constata la presencia de vidrio y cerámica común romana. Bajo este horizonte se extiende un pavimento anterior que fue cortado durante la construcción de la cabaña. Asociados a este horizonte primitivo de ocupación se documentaron los restos del basamento y sustentación de un edificio preexistente. En la interfacies originada entre los suelos de ambos edificios fue recogida una muestra, cuya datación permite asegurar la vigencia del primero durante la Edad del Hierro².

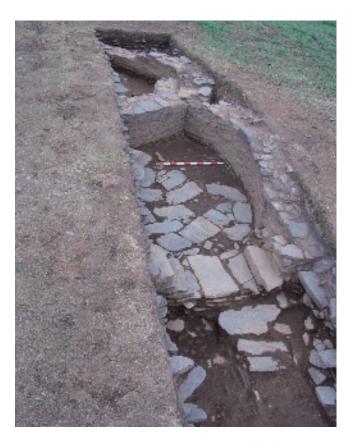
Foto 7: Construcciones C-5 (primer plano) y C-3 (al fondo). La primera, probablemente un espacio auxiliar, se abre hacia el vial que discurre al pie de la muralla.

Se trata de una estancia adosada a la construcción C-3 y probablemente integrada en la misma unidad doméstica. Lo limitado del espacio excavado no permite mayores precisiones sobre la traza de su perímetro, si bien el retranqueo del muro oriental indica reformas de cierta entidad que pueden relacionarse con los dos horizontes de uso identificados en su interior. En su última formulación, el acceso a la estancia se realizaba por el sur, desde el amplio vial que discurre al pie de la muralla. El umbral, flanqueado por paredes de traza rectilínea y esquina en ángulo, está pavimentado con losas de pizarra. En esta zona, donde la traza del muro fue corregida, éste no descansa sobre la roca de base sino que se sustenta sobre los rellenos con que se regularizó el camino de la muralla, de los que procede una muestra, cuya datación indica que tal reforma debió llevarse a cabo con anterioridad al año 70 d. C4.

La secuencia estratigráfica constata dos horizontes de ocupación. El más moderno está definido por un suelo de tierra batida muy compacta y coetáneo de la refacción en el muro oriental. Bajo él se extiende un enlosado de pizarras fijadas sobre una superficie de tierra muy compacta. Este enlosado no se ciñe a la superficie de la estancia, de silueta más o menos rectilínea, sino que muestra la traza circular del edificio primitivo. El registro de materiales, como ocurre con la construcción adosada C-3, se limita a los recuperados en el nivel de uso más moderno, con cerámicas indígenas, común romana y algunos hierros.
