INTERVENCIONES EN EL PATRIMONIO CULTURAL ASTURIANO 2007-2014

LOS CASTROS DEL OCCIDENTE DE ASTURIAS

CONSOLIDACIÓN DE ESTRUCTURAS MURALES EN LA DOMUS ALTOIMPERIAL DEL CASTRO DE CHAO SAMARTÍN

RESCATE URGENTE Y RESTAURACIÓN DE PINTURAS MURALES EN LA DOMUS DEL CASTRO DE CHAO SAMARTÍN GRANDAS DE SALIME (2014)

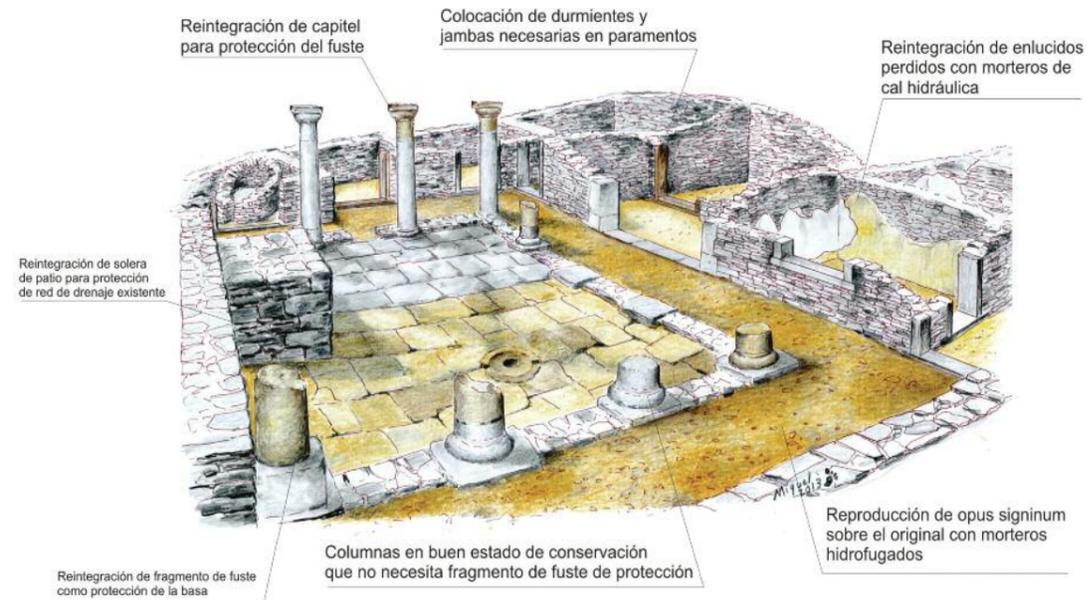
Propuesta de intervención en la domus elaborada por M.A. López Marcos.

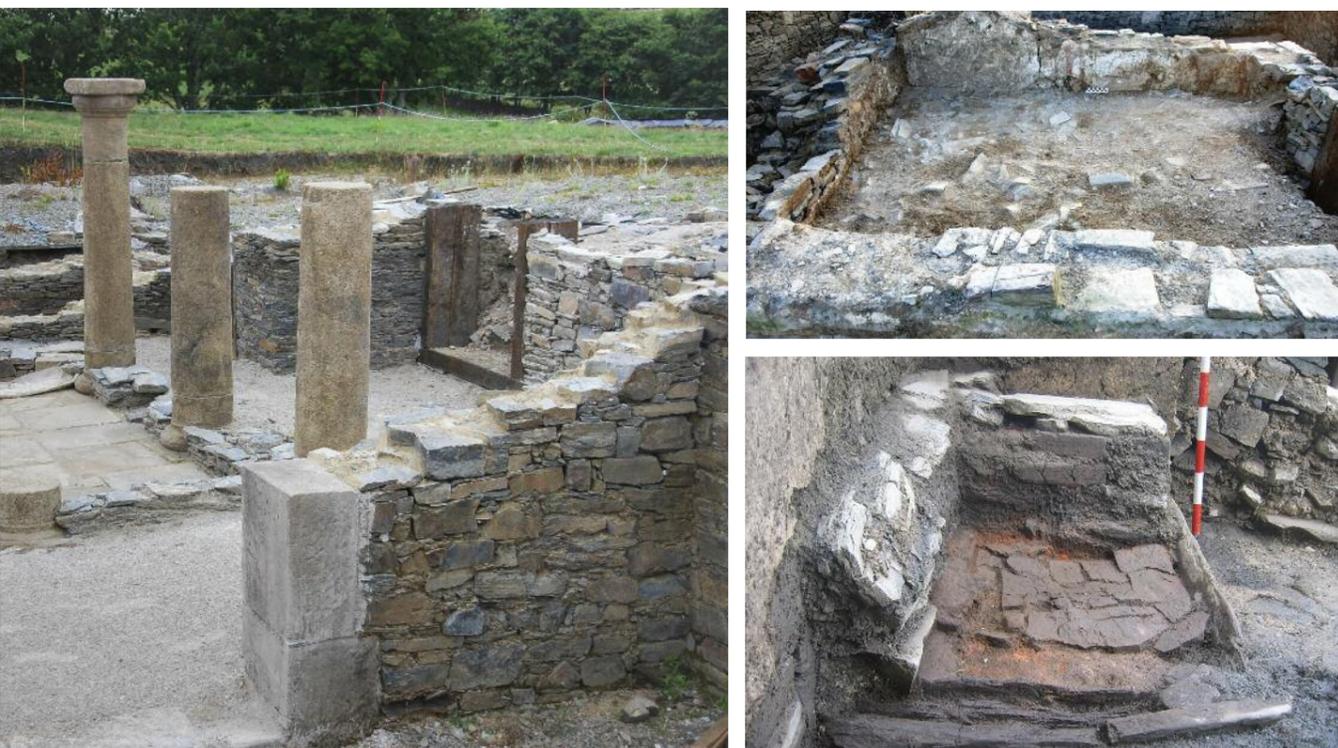
Abajo a la izquierda. Restitución de jambas con piezas de sillería en el tablinum y de madera en los cubícula meridionales.

A la derecha, arriba. Paneles pictóricos descubiertos durante los trabajos de consolidación.

A la derecha, abajo. Los braseros son elementos comunes a todas las habitaciones de la casa.

Se procedió a la reposición de elementos constructivos perdidos, según los casos, bien para facilitar la lectura de la ruina, bien por ser necesaria para asegurar la estabilidad de la estructura. Con este mismo objetivo fueron reintegradas las jambas y soleras mediante colocación de piezas de madera de roble tratadas para su conservación en exterior.

Los trabajos previos de delimitación y limpieza de las estructuras a consolidar permitió verificar, por primera vez en el edificio, la conservación de pinturas murales aún fijadas sobre los lienzos de dos de las estancias pendientes de excavación (López, 2013).

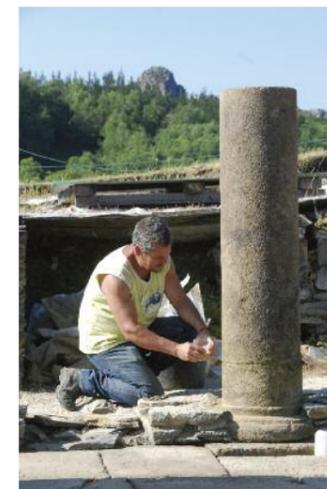
▲ Tratamiento individualizado para la exposición exterior de fustes, basas y otros elementos escultóricos.

Asimismo fueron convenientemente saneados y consolidados para su exposición atmosférica las cargas murales no decoradas que aún se mantenían sobre las paredes así como la sillería de granito, basas, fustes y capiteles. Los elementos conservados facilitaron la anastilosis parcial de tres de las columnas del atrio y *opus quadratum* del impluvio.

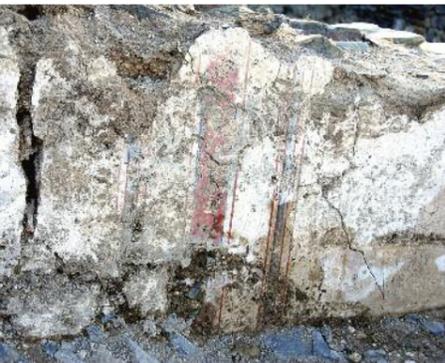
Aspecto de uno de los paneles pictóricos en el momento de su exhumación.

Las pinturas murales mostraban los efectos de una degradación antigua y continuada. Al consustancial envejecimiento producido durante su vida útil se sumó, con consecuencias traumáticas, el abandono, saqueo y el prolongado estado de ruina previo a su completa inhumación. Una vez enterradas han venido padeciendo alteraciones relacionadas con los usos históricos del solar, primero como necrópolis en tiempos medievales, luego como terrenos de cultivo hasta hace unos 25 años.

Las circunstancias primeras de la ruina del edificio, mediante el derrumbe de la cubierta y el vencimiento de los muros se manifiestan claramente en las grandes grietas y en el lavado de la policromía. Amplias zonas de mortero disgregado res-

ponden a circunstancias diversas como la filtración de aguas, la presencia de agentes contaminantes (pesticidas y abonos) y vibraciones generadas por los movimientos propios del terreno y por el tránsito de vehículos y otro tipo de maquinaria. Esta falta de resistencia mecánica se había incrementado por la ruptura de la estabilidad ambiental, tras su necesaria y parcial exhumación, con exposición a nuevos riesgos de deterioro.

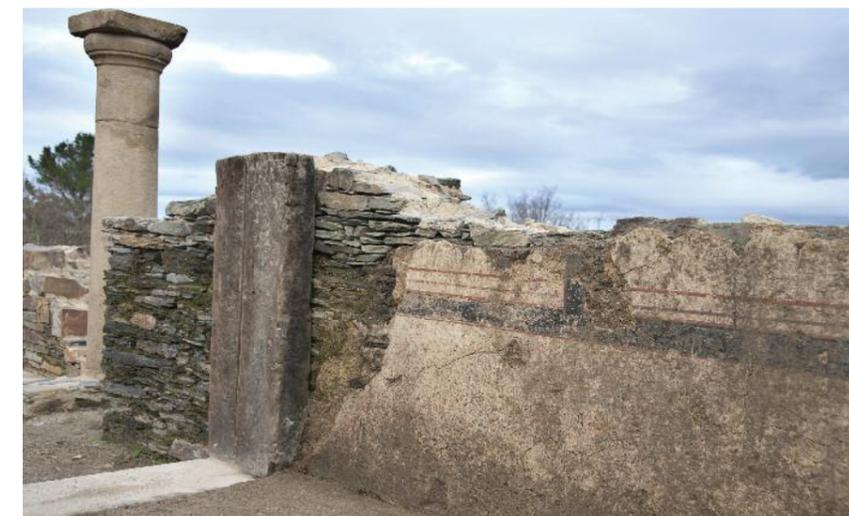
◀ Estancia oriental. Jambas de madera reintegradas y panel pictórico.

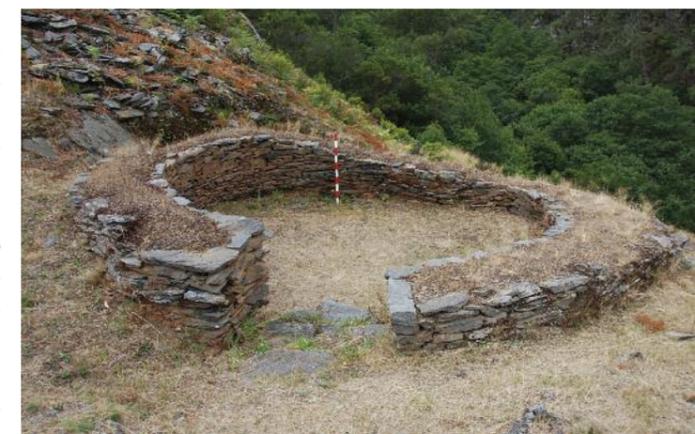
▲ Cabaña 12 tras la intervención.

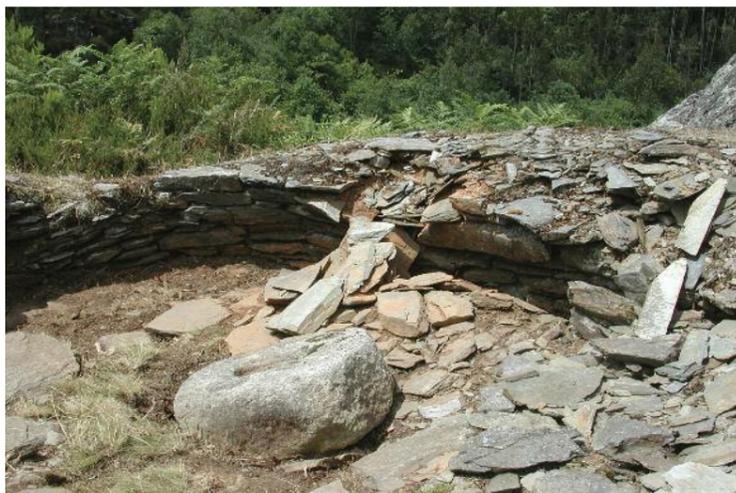
Cabaña 12, aspecto previo a la intervención. ▲

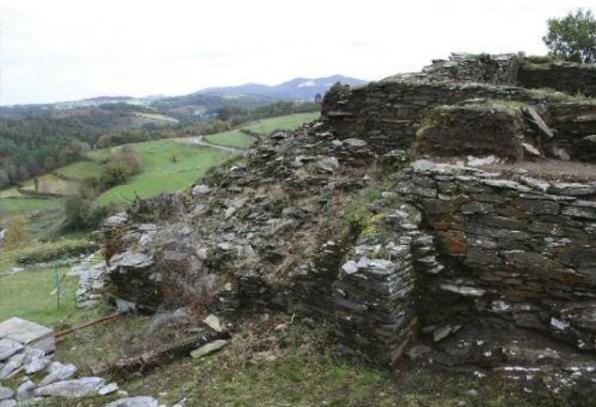
Aspecto previo a la intervención de la puerta de acceso a la acrópolis. ▲

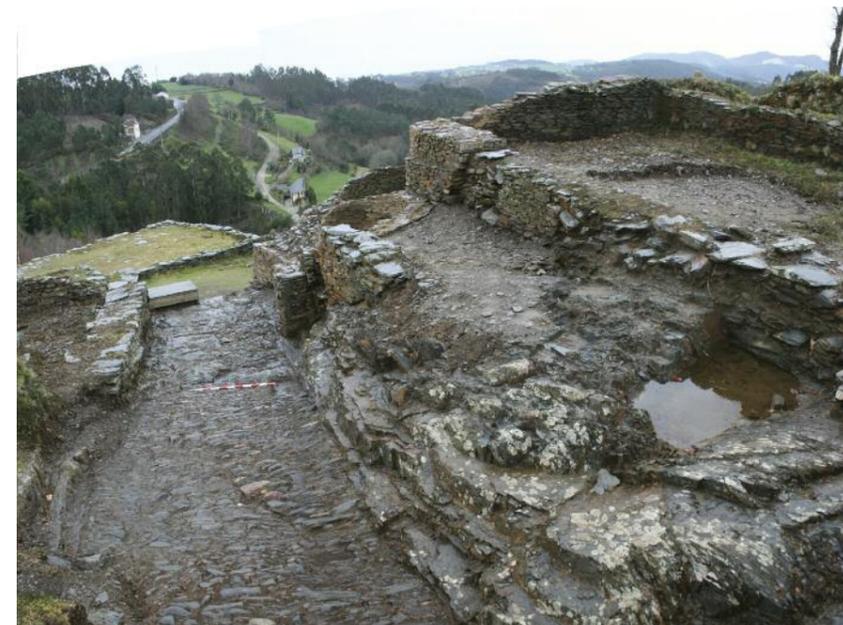
◀ Vía pavimentada de ascenso a la acrópolis tras la retirada de escombros y estructuras modernas.

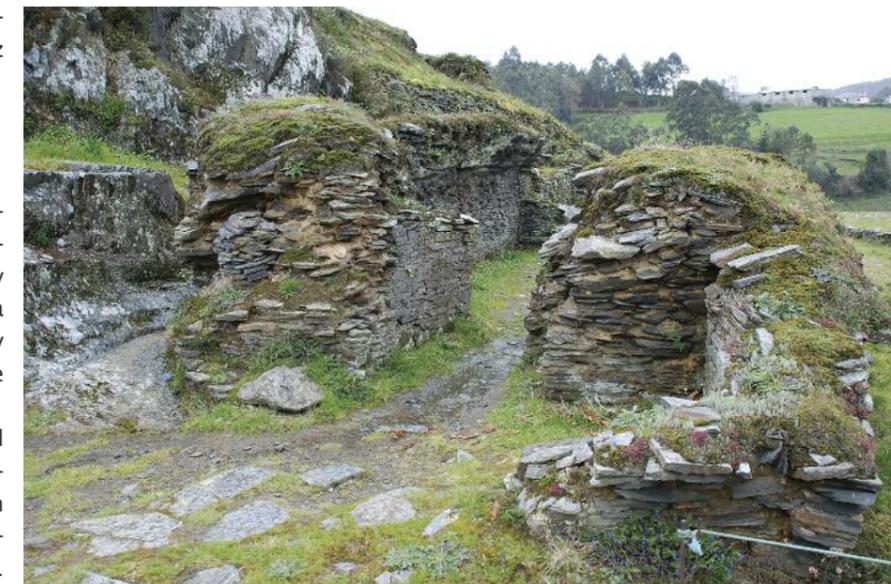
▼ Aspecto previo de la sauna oriental.

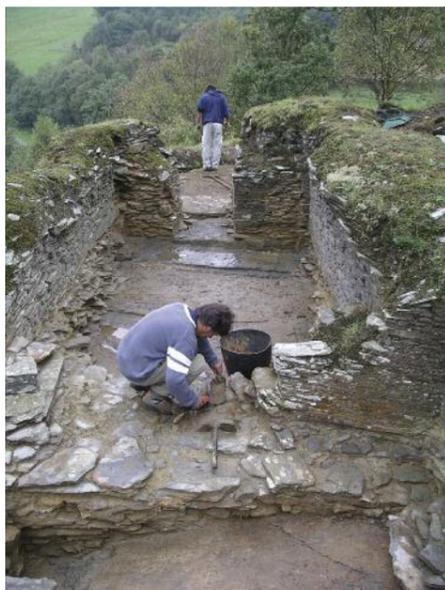
La consolidación de la ruina fue precedida de una intervención arqueológica durante la que se precisó la secuencia constructiva del edificio. Foto: E. Martín Hernández.

Cabecera de la sauna occidental con evidencias de una estructura anterior subyacente.

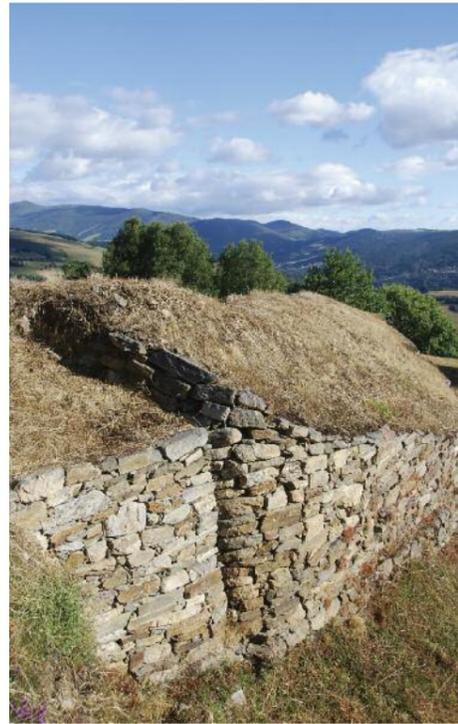
▲ Paramento externo de la muralla modular.

Los trabajos realizados por la Consejería de Educación, Cultura y Deporte permitieron reparar los desperfectos ocasionados y recuperar la estabilidad de la estructura. Para ello se procedió a la retirada del material alterado y su sustitución por mampuestos recuperados del propio derrumbe y las escombreras acumuladas durante las antiguas excavaciones.

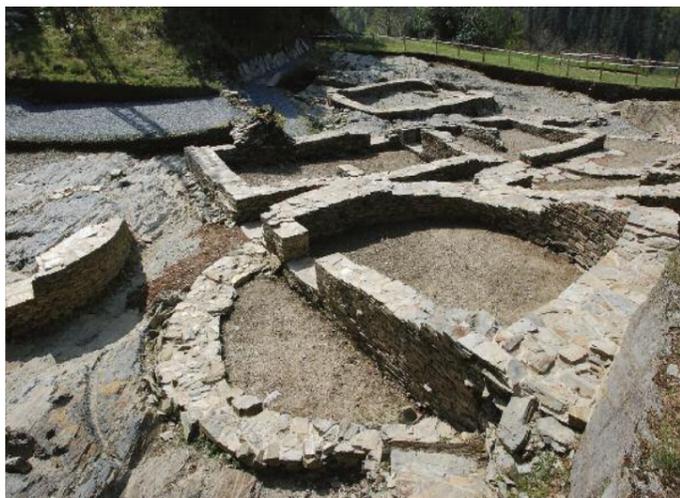
Cabaña C-5. Se muestran dos fases constructivas. En la zona inferior los restos de la cabaña prerromana reducida en época romana mediante una pared recto en la que se abrió la nueva puerta. Foto: Á. Villa Valdés.

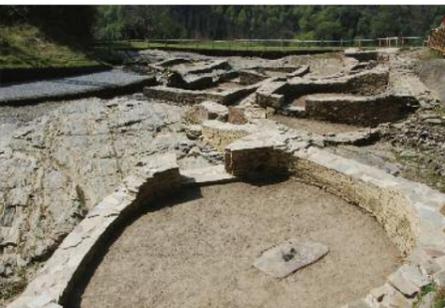
Aspecto final del conjunto tras la intervención. Foto: Á. Villa Valdés.

Técnicamente se optó por un tipo de consolidación que fuese duradera y a la vez reversible, de manera que en el futuro se pudiese recuperar con fiabilidad el estado original en que estaban las cabañas sobre las que se iba a actuar. Culminados los trabajos de documentación topográfica y el dibujo de los alzados de cada estructura, con el fin de documentar con precisión el momento previo a la actuación, se procedió a colocar un estrato de intervención formado

por pequeñas losas de pizarra de corte industrial, sobre el que se instalaron, variando la cantidad según cada caso, una serie de hiladas de piedra, propia del yacimiento, trabadas con barro, al modo y manera original. Sobre estas se instalaron dos nuevas hiladas de piedra, ahora trabada con mortero hidrófugo, con el fin de aislar la parte subyacente de la pared de los agentes atmosféricos y evitar, en lo posible, la pérdida de mampostería. Los perfiles originales de los muros fueron recreados respetando su forma, evitando la regularidad y manteniendo el aspecto de ruina. Únicamente se reintegraron pequeños paños de pared y solo en aquellos casos en que se conocía con absoluta seguridad su trayectoria y morfología.
