# EXCAVACIONES ARQUEOLÓGICAS EN ASTURIAS 2013-2016

# RESCATE URGENTE Y CONSOLIDACIÓN DE PANELES PICTÓRICOS DE ÉPOCA ROMANA EN EL YACIMIENTO ARQUEOLÓGICO CASTRO DE CHAO SMARTÍN (GRANDAS DE SALIME)

Ángel Villa Valdés, Olga Gago Muñiz y Rubén Montes López<sup>1</sup>

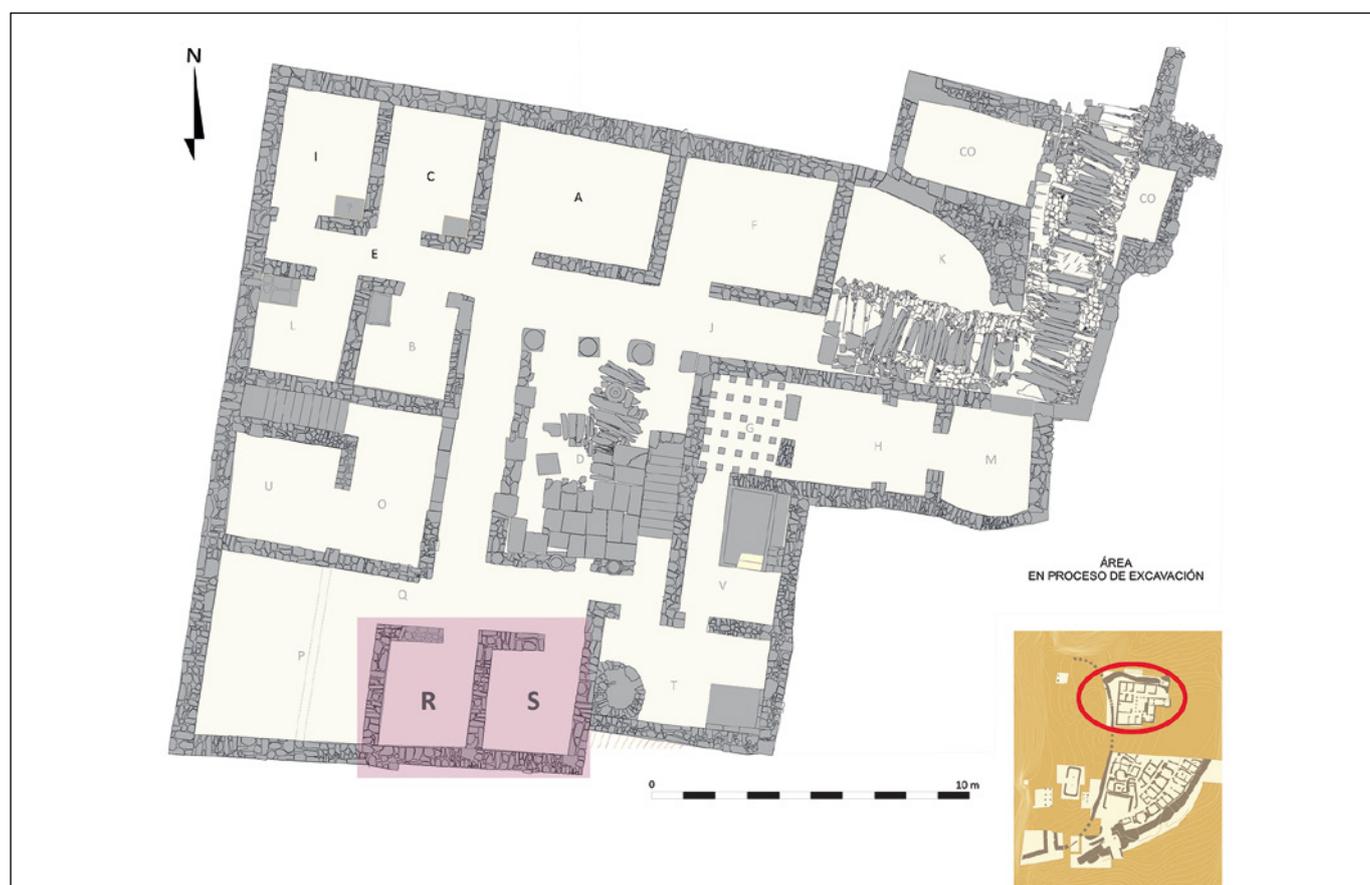
FIGURA 1: Planta de la *domus* del Chao Samartín con señalización de las estancias intervenidas.

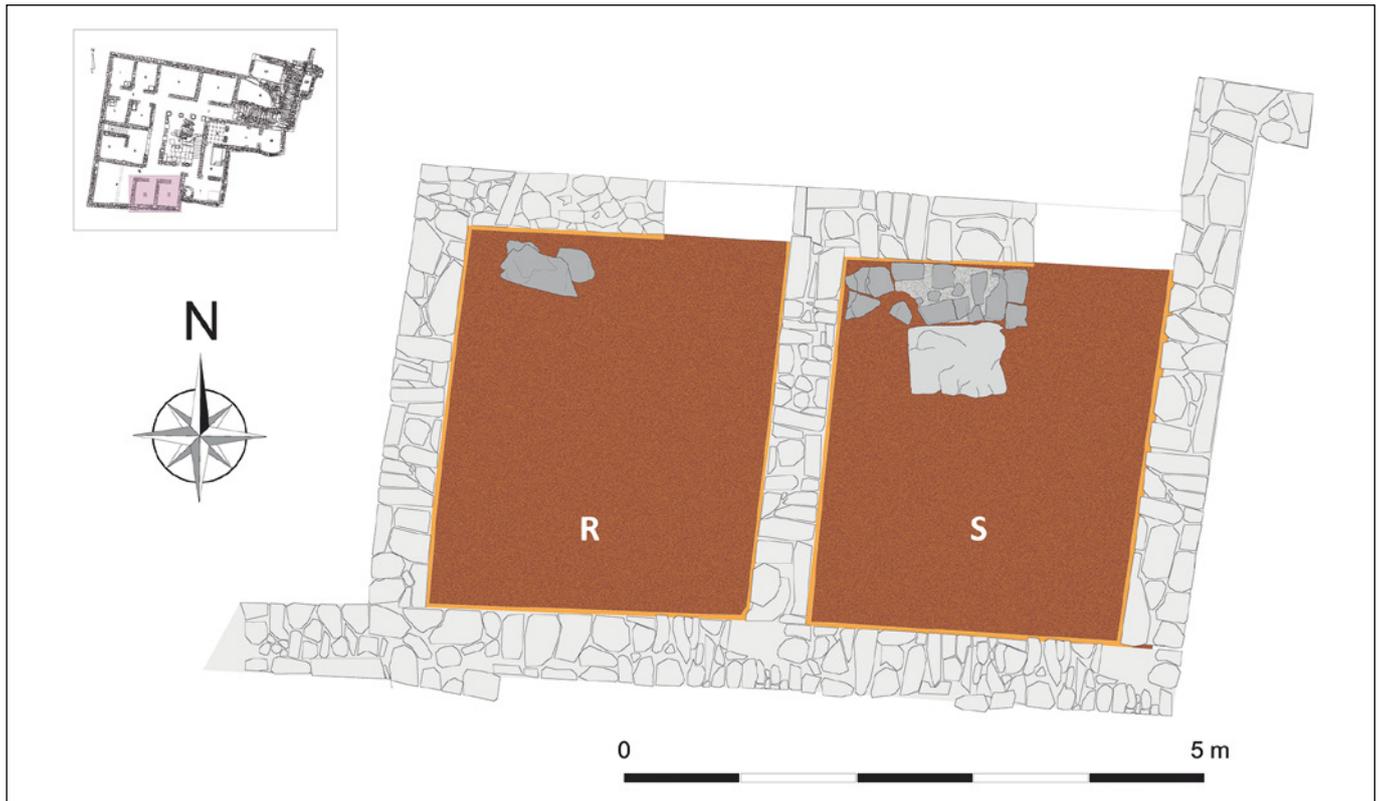
FIGURA 2: Planta de detalle de las estancias R y S de la *domus*.

Estas salas contiguas, que se corresponden con las denominadas R y S del complejo doméstico y se localizan en su sector meridional, cuentan con dimensiones modestas, con ejes mayores (norte-sur) de unos 3 m de longitud y anchuras de unos 2,8 m (eje este-oeste). Tanto una como otra, interpretadas como *cubicula* (Montes y Villa, 2011: 161), se abren al atrio por su flanco meridional y se sitúan entre la gran sala que ocupa la esquina Suroeste del edificio, considerada una posible *exedra* (Montes *et al.*, 2013: 234, Figura 7), y la cocina existente al este (*Ibidem*: Figura

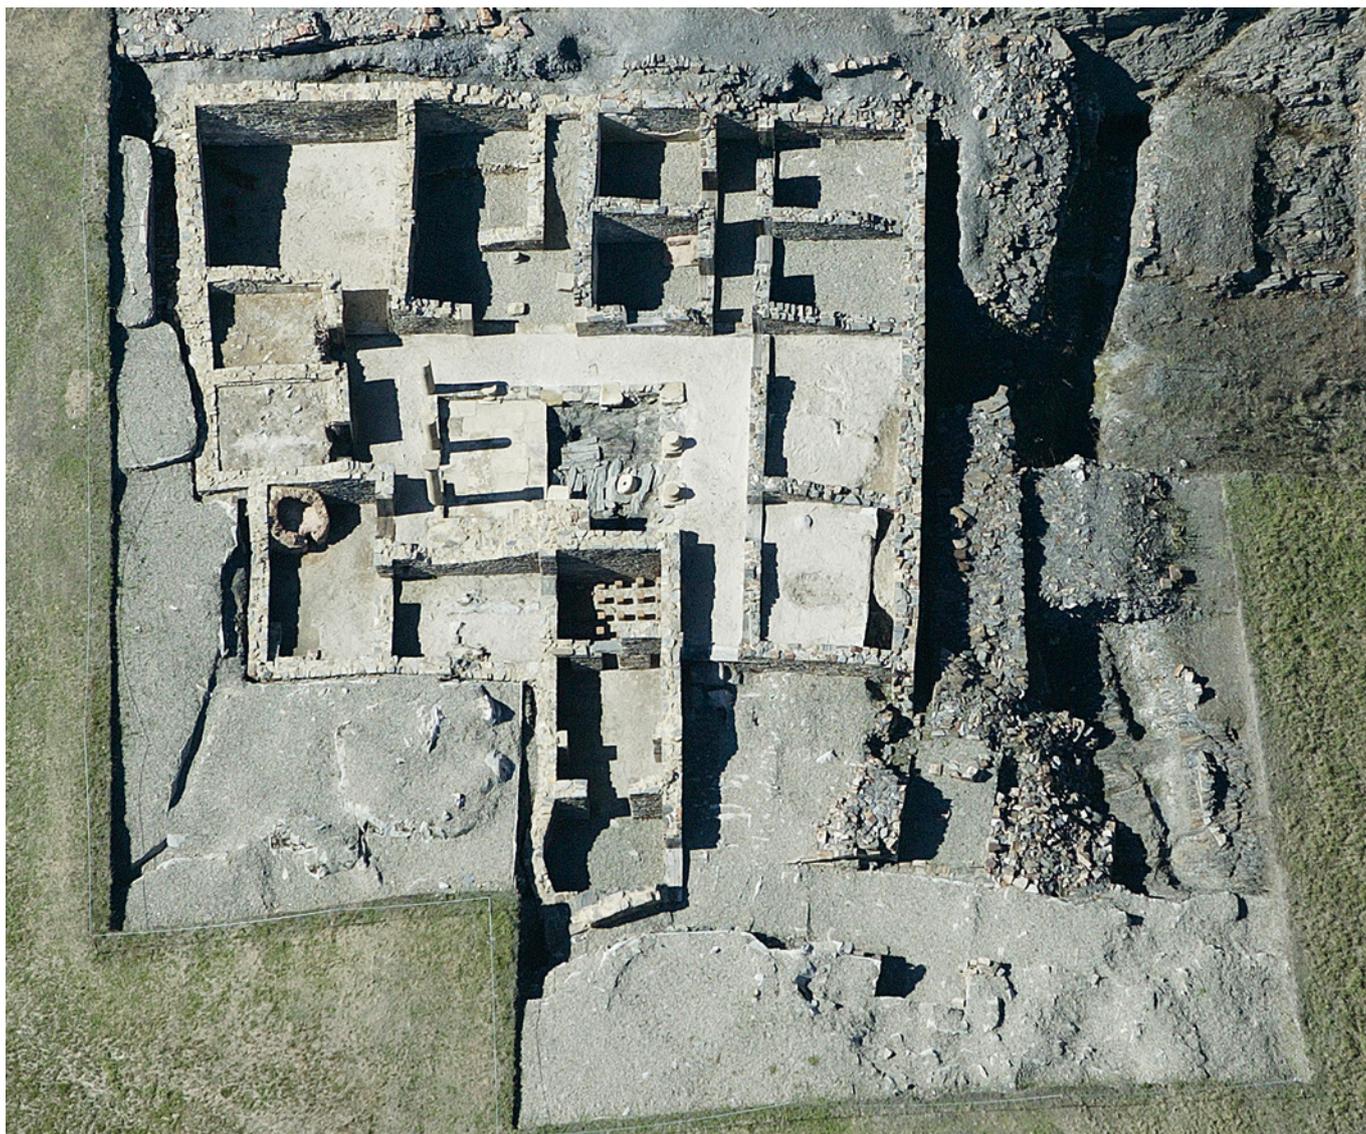
FIGURA 3: Vista general aérea del complejo doméstico.

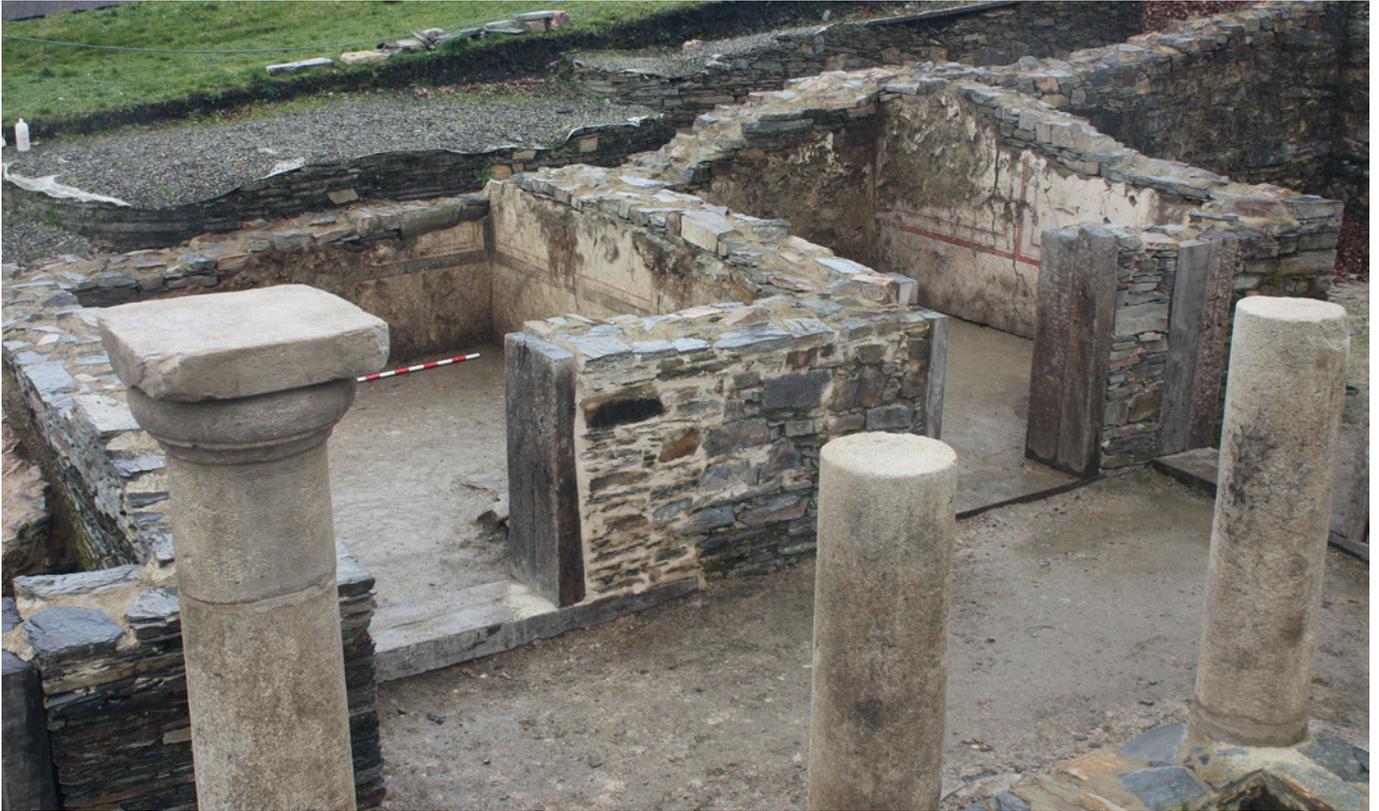
FIGURA 4: Panorámica general de las salas desde el atrio una vez concluida su excavación.

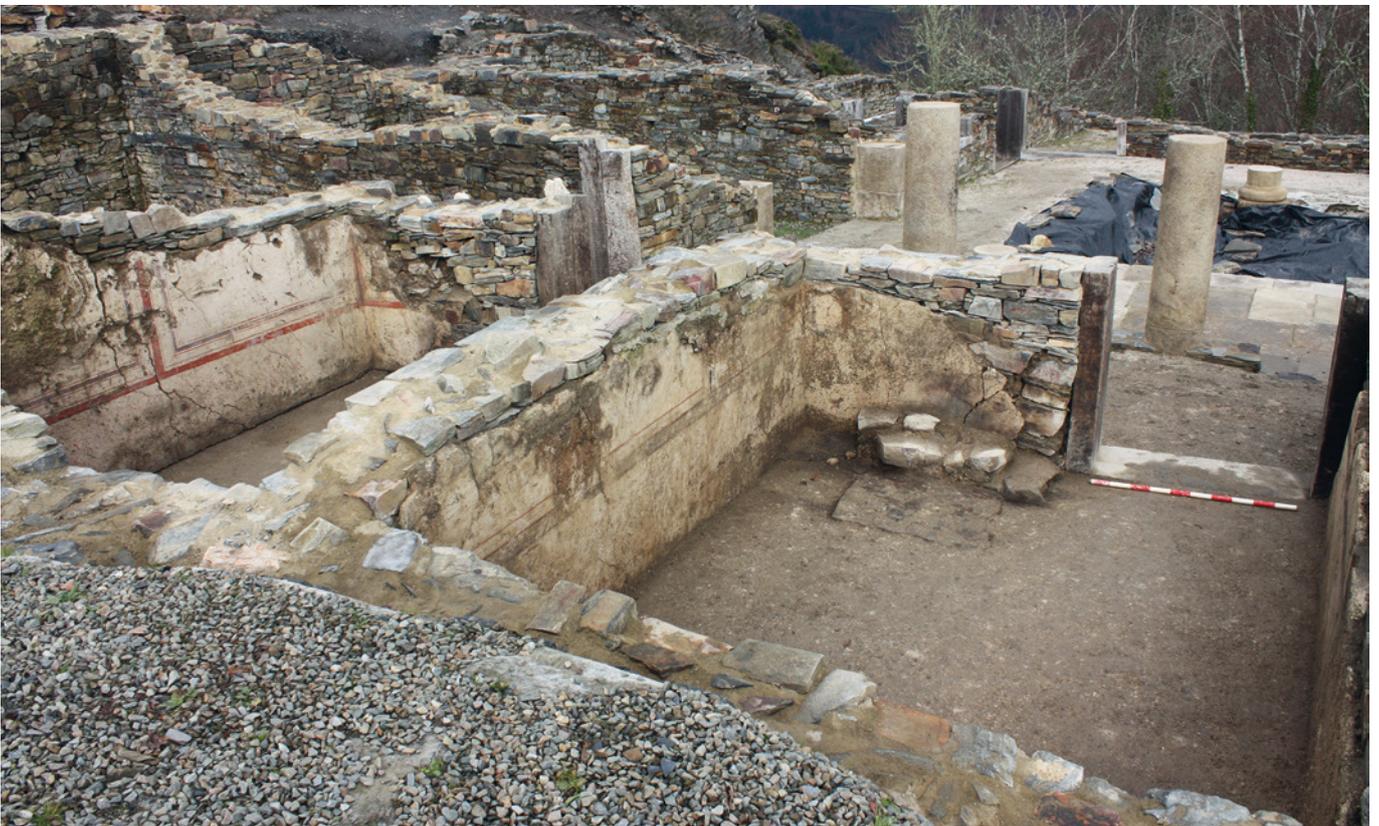
FIGURA 5: Vista de las estancias desde el mediodía.

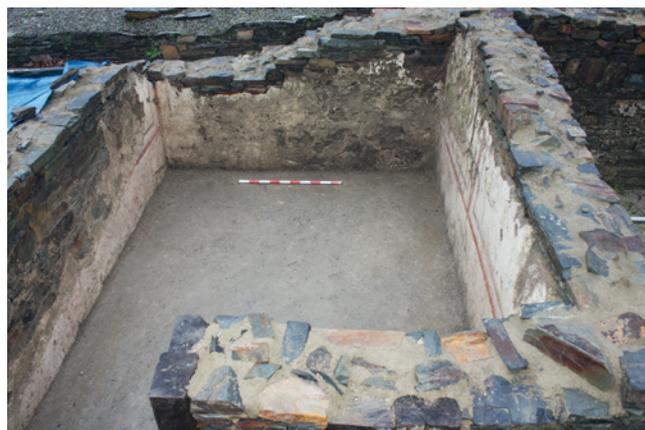
FIGURA 6: Sala C-22 R desde el norte (atrio) tras concluir los trabajos de excavación.

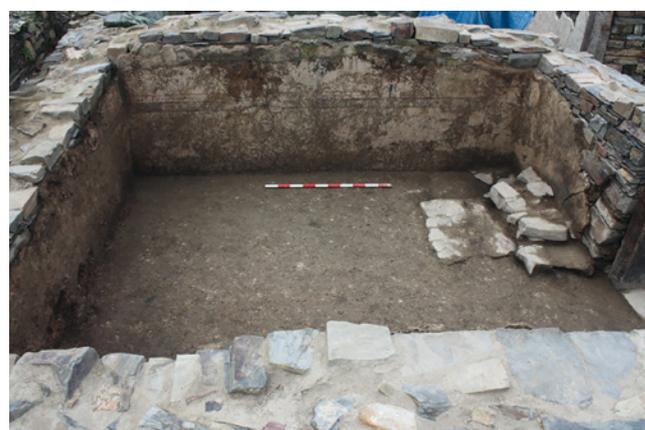
FIGURA 7: Sala C-22 S desde el este. Se aprecia, a la derecha de la imagen, junto al vano de acceso desde el patio, la existencia de un brasero.

Los únicos elementos constructivos para los que se hace patente una mayor modernidad son los braseros (estructuras compuestas de un lar de lastras pizarrosas en disposición horizontal y muretes trashogueros) localizados en las respectivas esquinas noroccidentales de las estancias y apoyados en las cargas murales. No obstante, ningún indicio nos permite discernir si se trata de una posterioridad meramente estratigráfica, irrelevante en términos históricos, o responde a una remodelación de más calado.

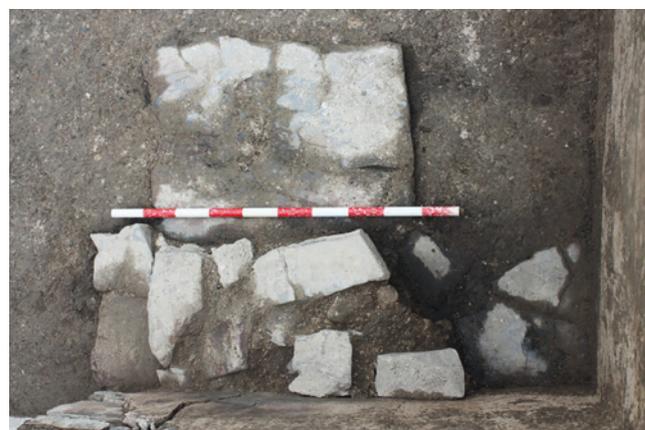
FIGURA 8: Detalle del brasero de la estancia S, con lar de losa pétreo y murete trashoguero.

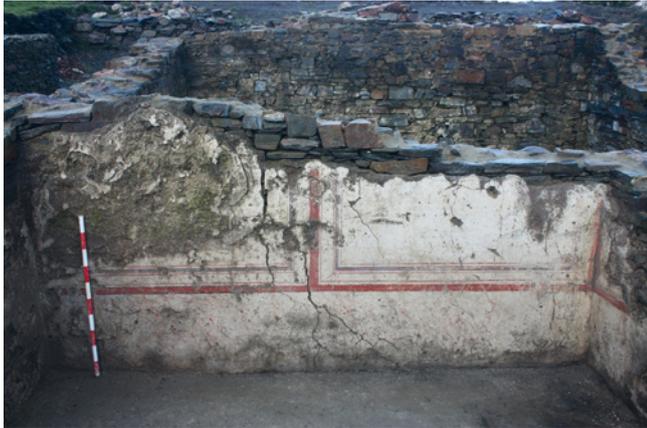
FIGURA 9: Detalle de uno de los paneles pictóricos conservados *in situ* antes de dar comienzo las tareas de consolidación.

Cargas y decoraciones evidenciaban los efectos de una avanzada degradación que se había visto agravada por múltiples factores de orden estructural, mecánico, químico y biológico. La fragilidad de la estructura y morfología de los elementos pictóricos resultaba particularmente alarmante ante la acción de agentes ambientales con efectos previsiblemente irreversibles.

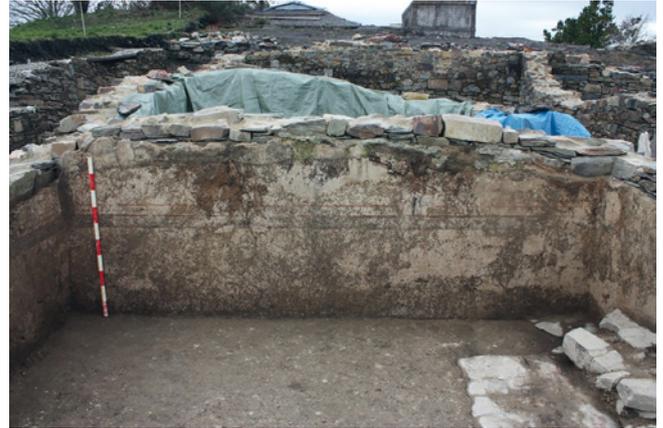
FIGURA 10: Estado de uno de los paneles de la sala S antes de los trabajos de consolidación.

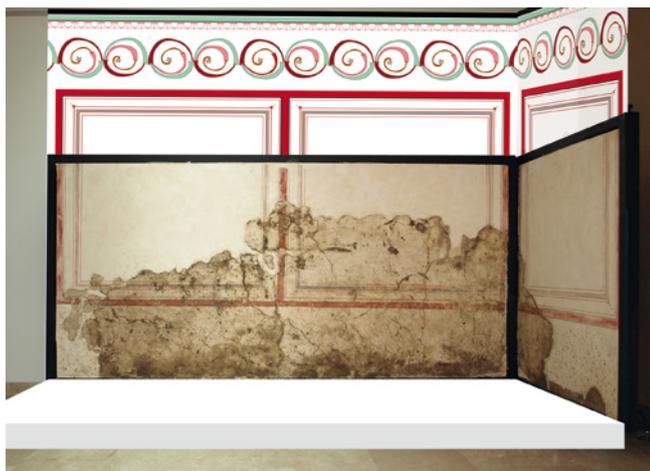
FIGURA 11: Panel pictórico de la sala R tal y como se presentó en la exposición del Museo Arqueológico de Asturias, con los restos conservados una vez restaurados en la parte inferior y el dibujo de lo no conservado en la superior.

El programa ornamental de la estancia R, como ocurre con otros conjuntos decorativos de la *domus*, presenta elementos propios tanto del III como del IV estilo pompeyano. Su articulación responde a una tripartición horizontal que incluye un zócalo corrido con decoración a base de salpicaduras negras y rojas de imitación de granito. En la zona media se desarrolla una sucesión de paneles anchos blancos separados entre sí mediante una banda roja

rodeada al interior por un filete negro. Cada panel queda encuadrado mediante un sistema de múltiples filetes, con el segundo (desde el exterior) rematado en las esquinas por lengüetas y tres puntos dispuestos en diagonal. La parte superior muestra un ancho friso corrido con roleos, una cenefa calada en tonos rosa y dos bandas de color verde y negro respectivamente y separadas por un filete blanco rematando el conjunto. El roleo es de tipo metálico con motivo vegetal esquematizado compuesto de una sucesión continua de campanuláceas simétricas duplicadas de las que brota un tallo rematado en flor hexapétala. La cenefa calada alterna motivos vegetales con semicircunferencias tangentes (Gago, 2015a y e. p.).

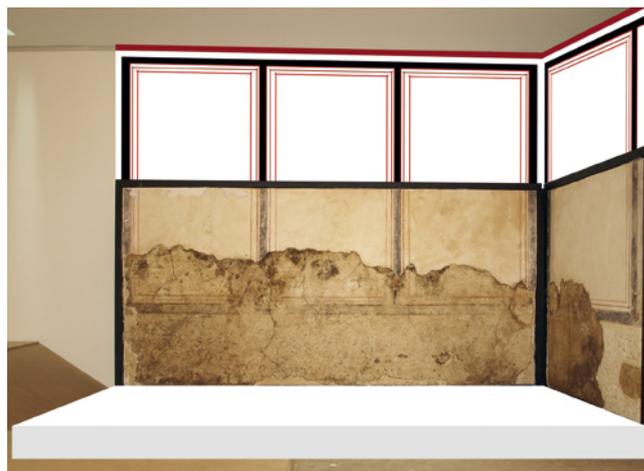
FIGURA 12: Panel pictórico de la estancia S en la exposición DOMVS. *Una casa romana en el castro de Chao Samartín.*

La estancia S, por su parte, muestra una composición menos compleja, sobre todo por la ausencia de los motivos del friso superior. Presenta igualmente tripartición horizontal con zócalo corrido blanco con salpicaduras rojas y negras a modo de imitación granítica. La zona media exhibe una sucesión de paneles anchos enmarcados al exterior por banda negra rodeada por ambos lados por filete rojo y al interior por otros dos filetes (rojo burdeos y rojo anaranjado) con arista en lengüeta y puntos en diagonal. El friso superior se resuelve con una banda blanca corrida y otra roja separadas entre sí por un filete negro (Gago, 2015b).
