# EXCAVACIONES ARQUEOLÓGICAS EN ASTURIAS 2003-2006

# OS CASTROS DE TARAMUNDI: RESEÑA SOBRE EL PLAN DIRECTOR E INFORME RELATIVO AL AVANCE DE LAS EXCAVACIONES ARQUEOLÓGICAS

Alfonso Menéndez Granda y Ángel Villa Valdés

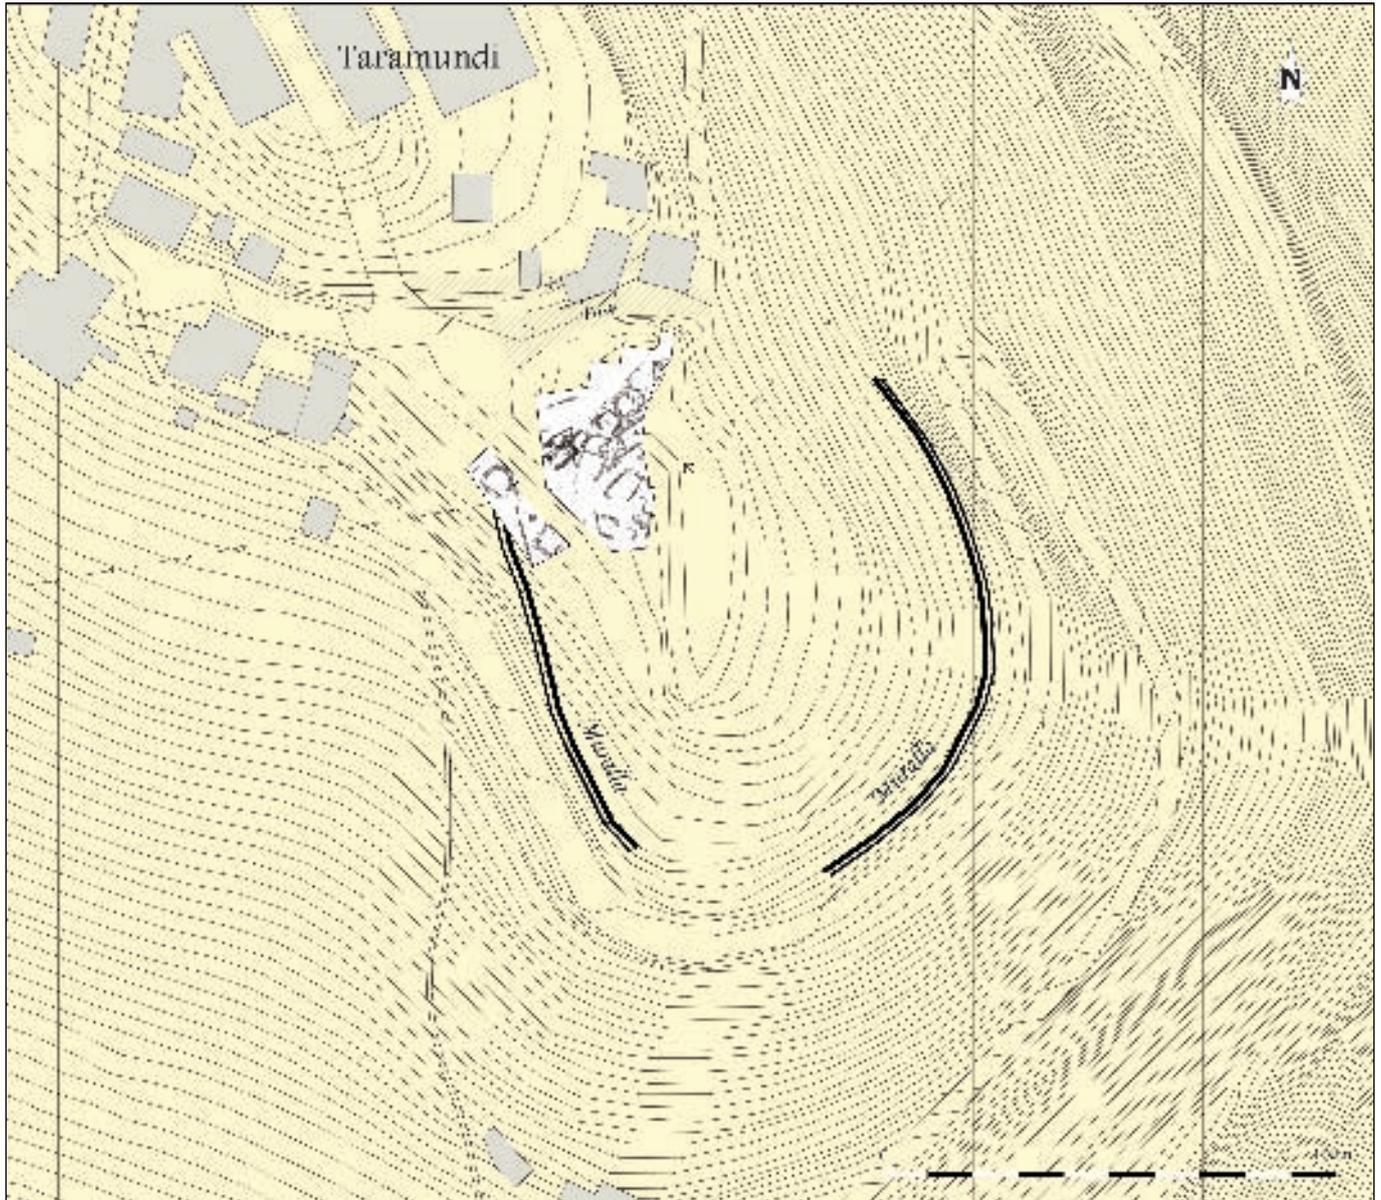
FIGURA 1: Plano general del yacimiento con identificación de las zonas donde se han desarrollado los trabajos arqueológicos.

La excavación se extiende en la actualidad sobre una superficie de unos 1.050 m<sup>2</sup>, de la cual, más o menos, la mitad se encuentra arqueológicamente agotada. En estos últimos años, la actividad se ha centrado en el sector noroeste del recinto y en los taludes abiertos durante el acondicionamiento de la carretera que circunda el yacimiento (Figura 1).

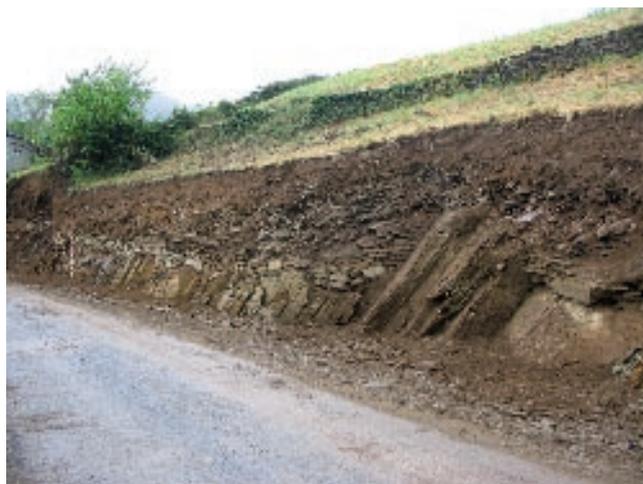
FOTO 1: Estructuras murales en la falda occidental del asentamiento. Fueron identificadas durante el control arqueológico de las obras de acondicionamiento de la carretera Taramundi-Os Teixois.

yecto de tal forma que la nueva traza evitó daños añadidos sobre terrenos con potencial interés arqueológico. En segundo lugar y con anterioridad a las obras, el decapado controlado de la ladera occidental permitió identificar estratigrafías con documentación arqueológica significativa y varios lienzos murales. Uno de ellos se extiende durante 16,75 m en los que alcanza una altura máxima de 1,25 m (Foto 1). El segundo apenas conserva 3 m de recorrido tras su destrucción. El primero descansa sobre una delgada zapata asentada sobre la roca. Fue construido principalmente con aparejo de pizarra aunque no son extraños, en la base y zapata, algunos bloques de cuarcita, que alcanzan en ocasiones un tamaño considerable. El lienzo remata su recorrido en ambos extremos con una pronunciada curvatura. El encuentro con el segundo lienzo de pared, también con una fuerte inflexión, evoca la estructura modular de muchas de las murallas excavadas en los castros asturianos y cuya vigencia se prolongó desde la Edad del Hierro hasta el siglo I d. C. No obstante, aun desconociendo la entidad y naturaleza de la obra, esta parece responder más bien a un simple aterrazamiento con el fin de obtener mayor espacio útil en el poblado (unos 550 m<sup>2</sup>) que a una línea de muralla convencional. Así lo sugieren su posición, exterior a las fortificaciones que delimitaban el caserío, y la cronología romana de los materiales recuperados. El repertorio de piezas, que es relativamente considerable, integra cerámicas, metales y restos óseos. Las primeras son las más numerosas y entre ellas menudean los fragmentos de *terra sigillata* y de cerámica común romana.

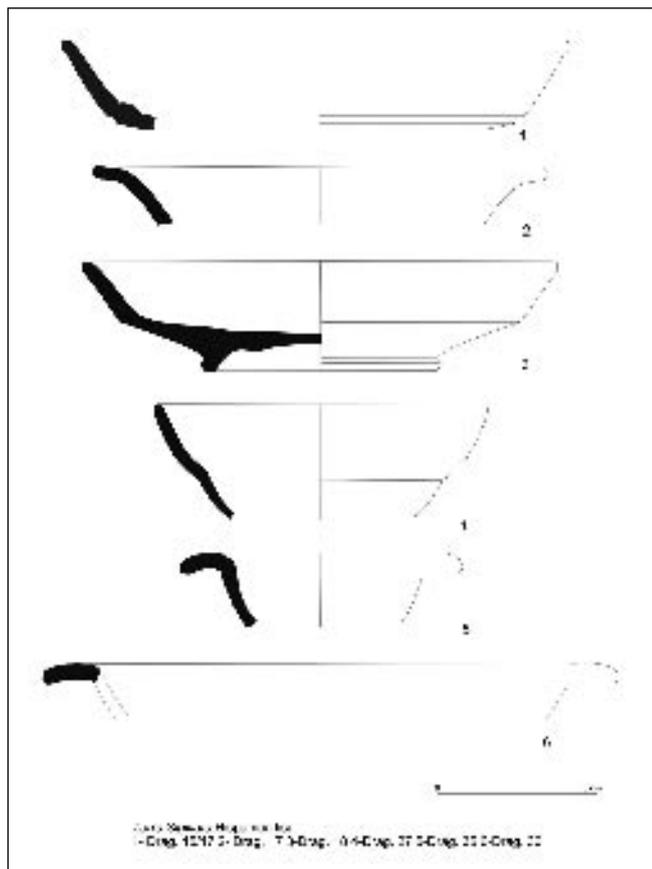
FIGURA 2: Lámina con representación de algunas formas lisas de *terra sigillata* hispánica recuperadas en el castro.

correspondientes a bases. El material procede en casi su totalidad del taller de *Tritivm Magallvm* (La Rioja), ya que solamente uno de los fragmentos hallados tiene origen en el alfar sudgálico de Montans (Tarn). Cronológicamente, el grupo es encuadrable en época altoimperial romana (Figura 2). Se han logrado identificar las siguientes formas: Drag. 15/17 (2 ejemplares), Drag. 36 (1), Drag 29 (1), Ritt. 8 (1) y una posible Drag. 29/37. Todas ellas, excepto la Ritt. 8, encuentran buen acomodo en la época flavia. La forma Ritt. 8 correspondería al siglo II d. C.

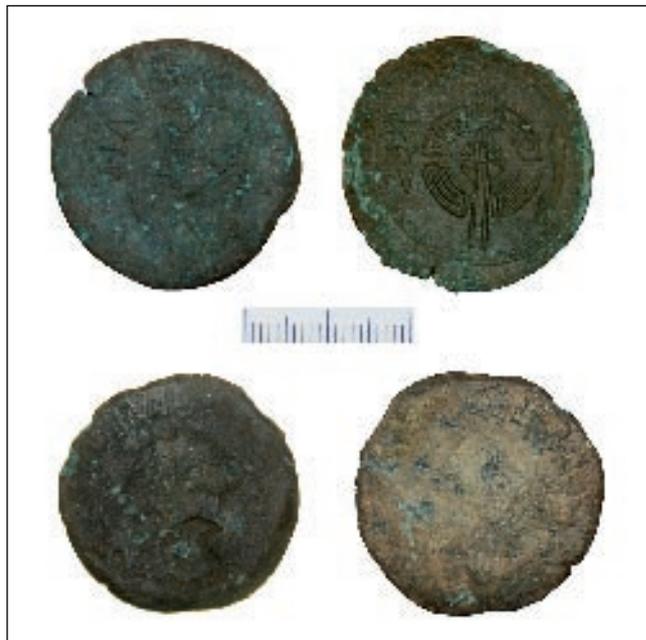
FOTO 2: Bronces altoimperiales: Dupondio de Augusto (arriba) y as de Tiberio, contramarcado con cabeza de águila (abajo).

En segundo lugar se encuentran los materiales metálicos, todos en hierro excepto el numerario, entre el que debe destacarse un dupondio augusteo con *caetra, solifera, falcata* y *parazonium* y un as de Tiberio, emitido en Calagurris, que porta contramarca de cabeza de águila (Foto 2).

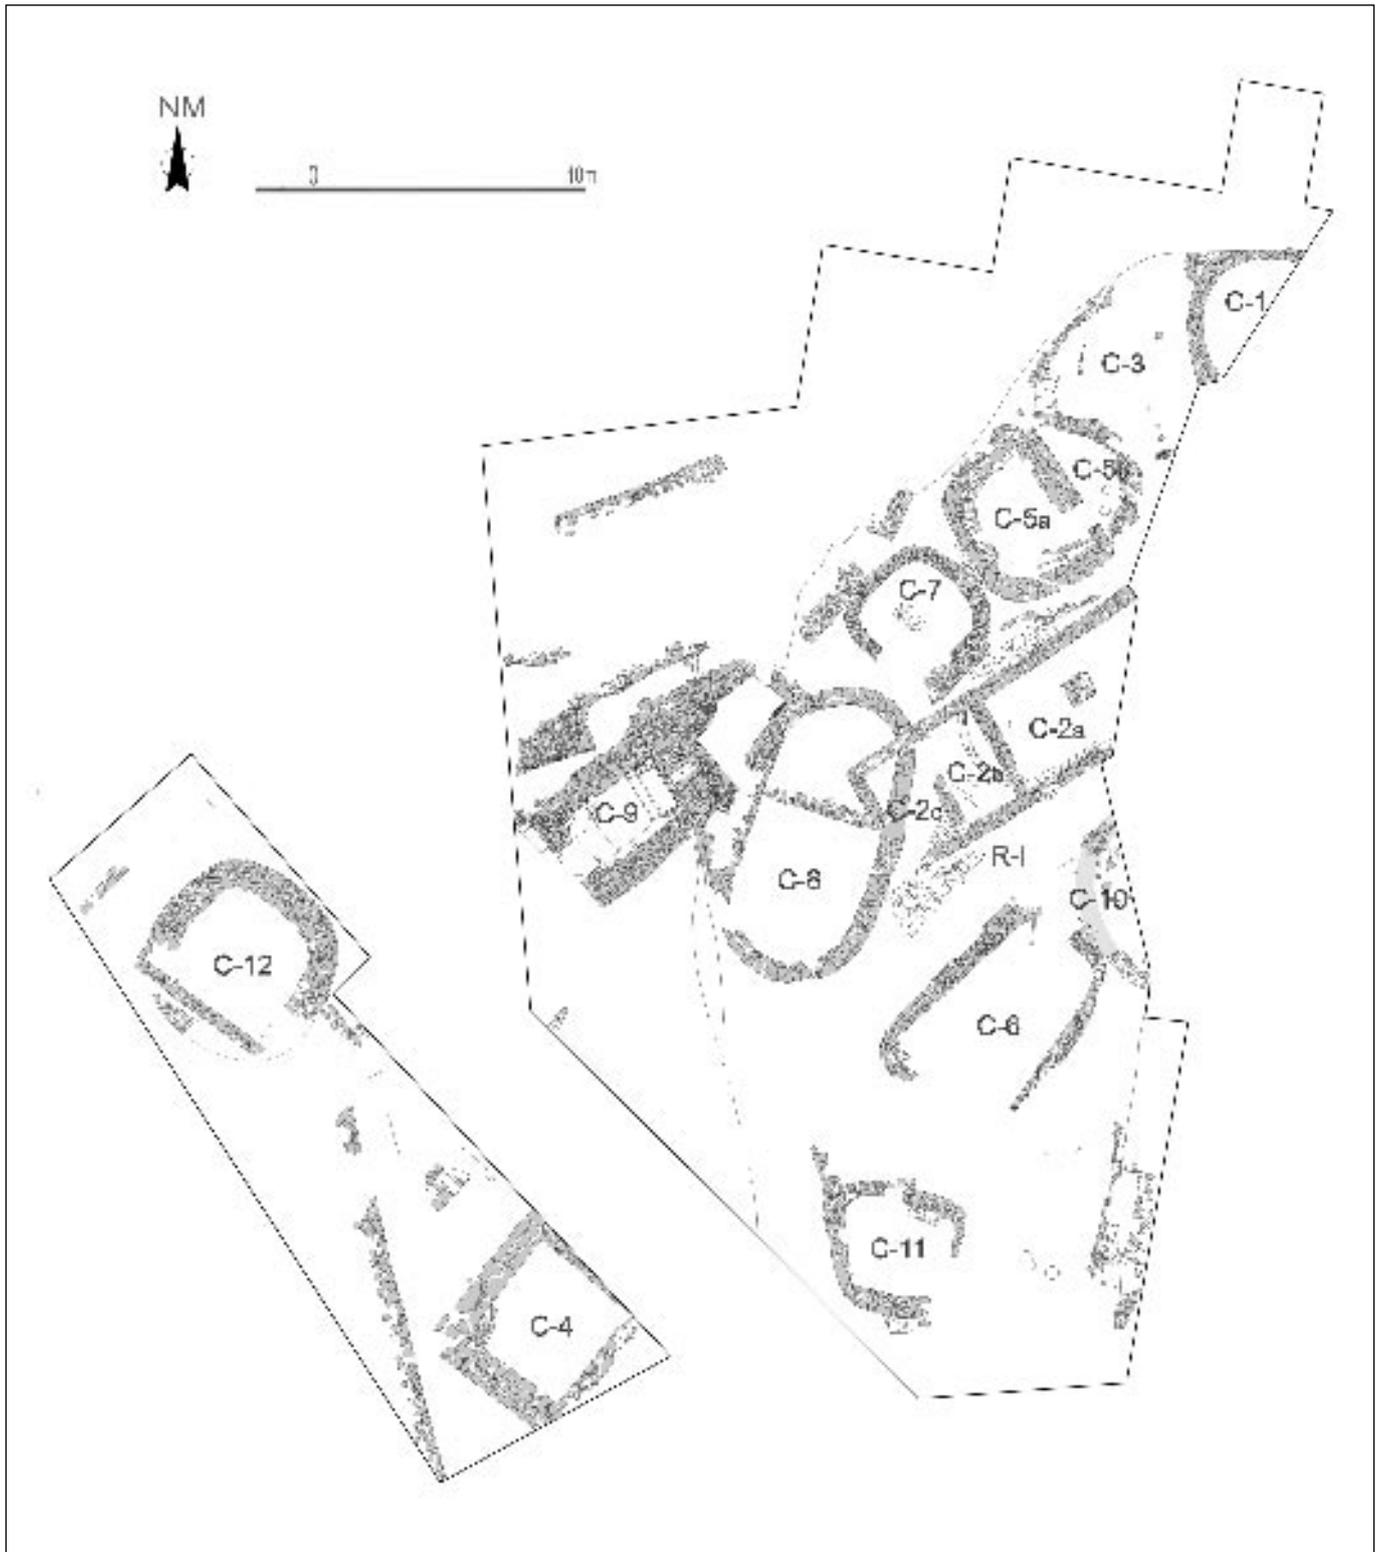
FIGURA 3: Planta general de las construcciones exhumadas en el área del caserío castrero.

### SECTOR NOROESTE (FIGURA 3)

Buena parte de las construcciones exhumadas en el castro ya fueron objeto de publicación en el número anterior de esta revista (VILLA *et al.*, 2007: 268-272). Entre ellas resultaba del mayor interés la construcción nº 9, cuya excavación apenas había afectado a un tercio de su superficie. El área exhumada mostraba un estrecho edículo, en cuyos paramentos podía advertirse un largo historial de añadidos y reformas pero cuya morfología revelaba analogías bastante significativas como para proponer su identificación con la cabecera de un edificio termal indígena o sauna, arquitectura genuina del mundo castreño con una amplia representación en los poblados fortificados del Navia-Eo.

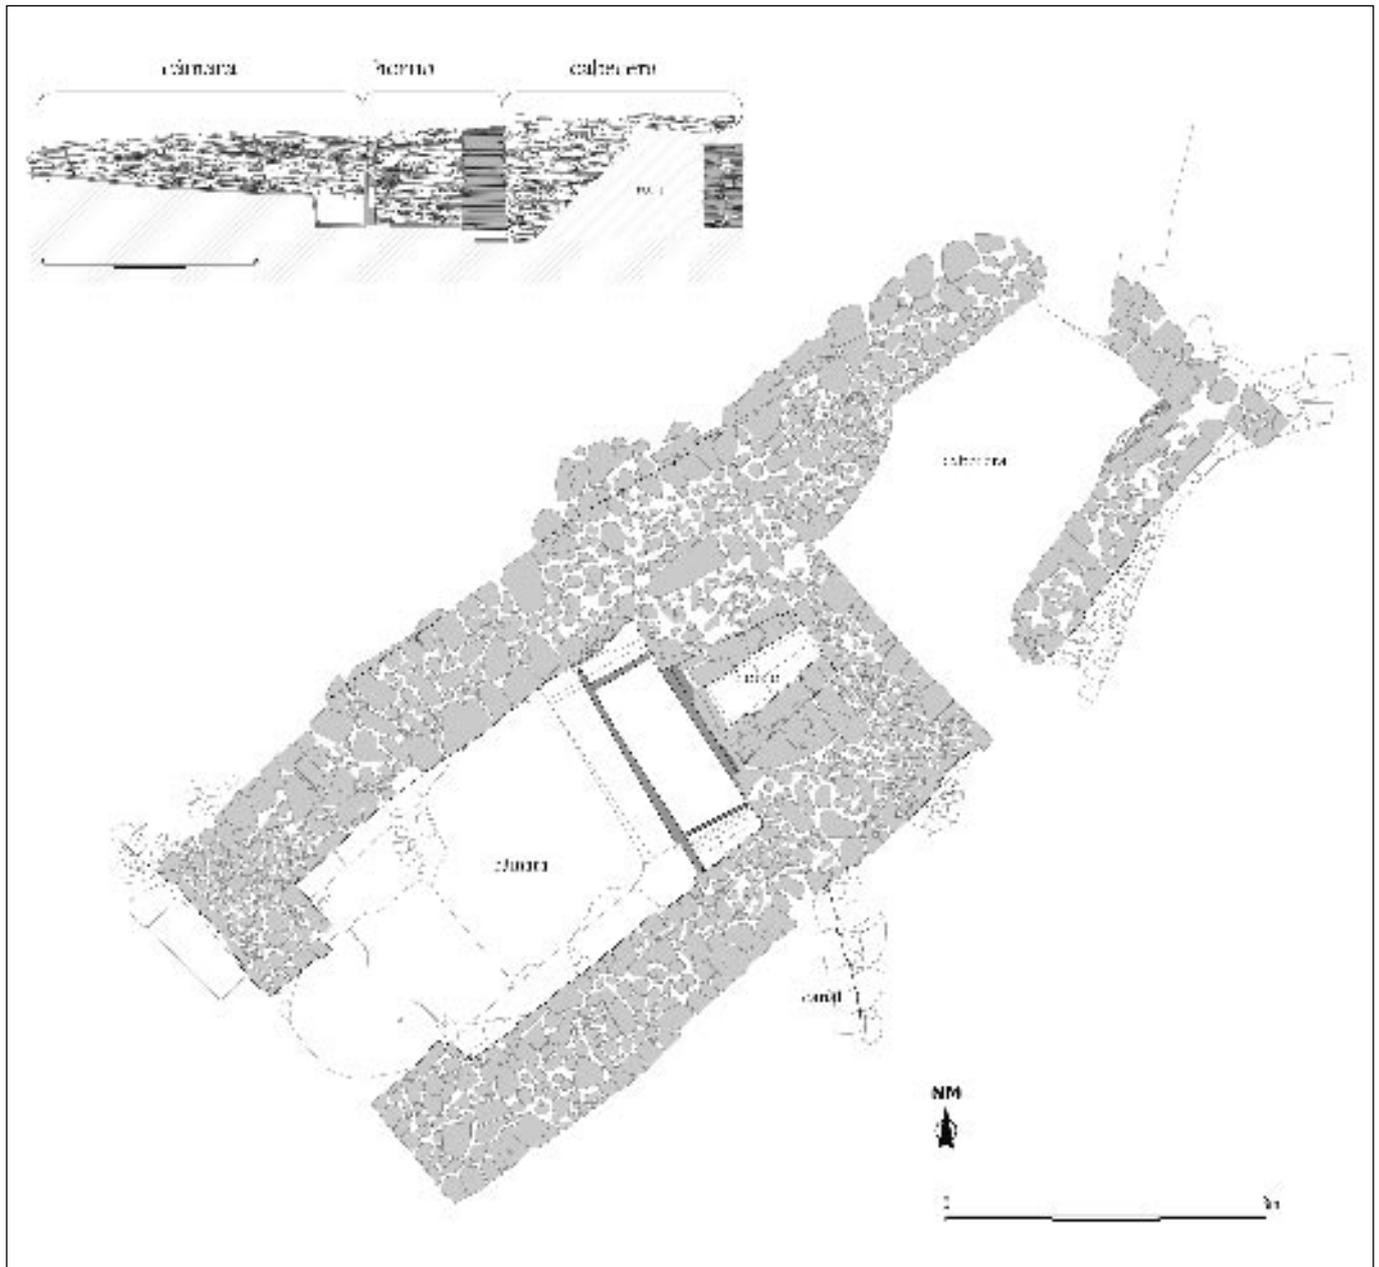
FIGURA 4: Sauna castreña.

#### *Construcción C-9. La sauna (Figura 4 y Foto 3)*

Se trata de un edificio con desarrollo de tendencia rectangular, si bien las modificaciones patentes en planta y alzado dieron como resultado un perímetro de geometría bastante irregular. Su organización espacial muestra similitudes muy significativas con los modelos evolucionados de

Tras la definición del perímetro íntegro de la ruina, pueden diferenciarse tres de los espacios característicos en ese tipo de sauna, que se suceden según un eje con dirección NE-SO: cabecera, horno y sala de vaporización, esta

La estancia de cabecera, como ya se había informado en trabajos anteriores, adquirió su morfología definitiva en una fase avanzada de la ocupación del poblado, fruto de múltiples refacciones de lo que resultó un espacio pseudorectangular, de unos 3,30 m de longitud por 1,75 m de anchura cuyo firme es hoy la propia roca regularizada, delimitado por un mosaico de lienzos de mampostería y el escarpe rocoso que delimitaba el caserío prerromano. Y es que la estancia se sirve en parte de las defensas primitivas del poblado, de hecho, el escarpe vertical aludido consti-

En la pared occidental se abre, al nivel del suelo y protegido por un cargadero de losa, la boca de un horno (0,70 m x 0,70 m) en cuyo seno aún se conservaban abundantes restos del último carbón empleado. El espacio de combustión es un angosto pasillo rectangular (1,72 m x 0,43 m) con pavimento de losa dispuesto al ras del suelo, bajo el hueco que determinan dos poderosos machones laterales interpuestos entre la cabecera y la cámara principal, que se cierran hacia la boca del horno en trapecio isósceles.

Finalmente, se dispone la cámara principal destinada a la vaporización. Sus paramentos están prácticamente arrasados como consecuencia de los expolios y la acción del arado. Presenta forma cuadrangular con amplio vano de ingreso abierto hacia el sureste (1,39 m), por el que se accede a una estancia rectangular de unos 7,02 m<sup>2</sup> pavimentada con dos grandes losas de pizarra, probablemente reutilizadas de un edificio anterior, y otras piezas menores que completan el piso. En la gran losa dispuesta a la entrada de la cámara se conservan sendos encajes y un rebaje para fijar las jambas de madera de la puerta. El pavimento mantiene desnivel acusado para facilitar la recogida del agua condensada en la caldera abierta en el piso, al fondo de la sala. Se trata de una cubeta rectangular (1,63 m x 0,66 m) que se dispone transversalmente adosada al horno. Está delimitada por cuatro losas verticales encajadas en otros tantos rebajes practicados en una quinta pieza de fondo. Los efectos de la exposición directa al calor son evidentes en la losa inmediata al horno así como en otra dispuesta como refuerzo, sobre cuyas superficies puede advertirse el cuarteado y fractura de la piedra.

La disposición de los derrumbes indica que la cubierta de la sala se realizó a dos aguas, con losas de pizarra, que instaladas a modo de falsa bóveda, se proyectaban en voladizo hasta el encuentro de los dos faldones en la cumbre. Su ruina provocó el colapso de la techumbre, originando una acumulación masiva de grandes losas encajadas, similar a la documentada en la sauna del Chao Samartín.

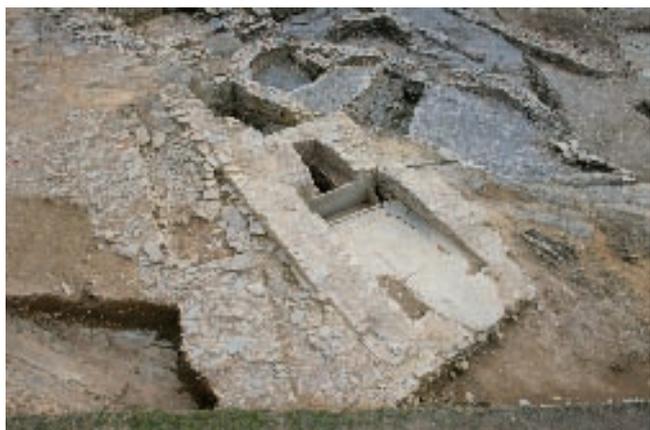
Foto 3: Vista general de la sauna castreña (C-9).

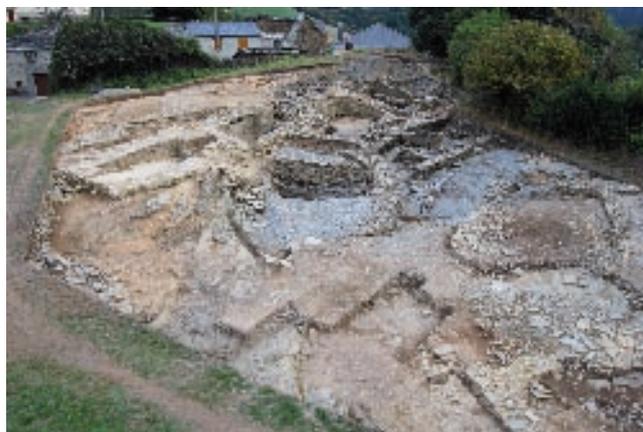
Foto 4: Vista general de las nuevas construcciones excavadas: C-9 (izquierda), C-11, C-6 y C-10 (derecha).

#### *Otros sectores: construcciones C-6, C-10, C-11 y C-12 (Foto 4)*

La excavación ha permitido identificar nuevas estructuras (C-6, C-11 y C-12) así como liberar una parte de la construcción C-10, de la que apenas se conserva la zanja de cimentación excavada en la roca madre de una construcción anterior y algún retazo de muro. Los tres primeros edificios citados han sido delimitados en planta tras liberar la capa de arada que los recubría, iniciándose la excavación de los estratos correspondientes al derrumbe en C-6 y C-11.

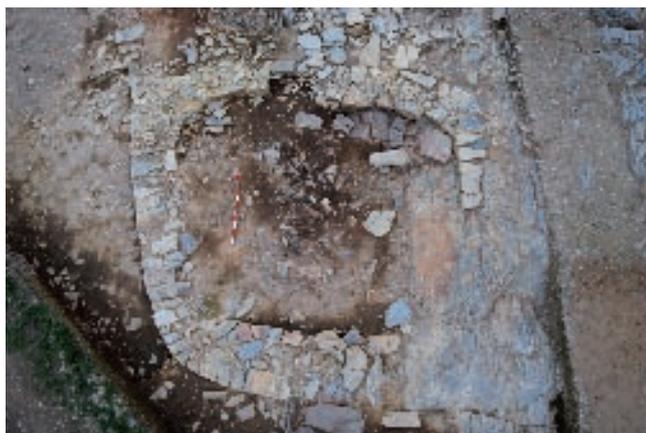
**Foto 5:** Vista cenital de la construcción C-11. El expolio de piedra útil para la construcción y la acción secular del arado rebajaron hasta su práctica desaparición buena parte de los paramentos castreños en este sector del yacimiento.

La construcción C-11 presenta planta pseudocuadrangular, aunque delimitada por un trazado muy irregular en el que predominan las formas curvas (Foto 5). El estado de conservación de la parte descubierta es deficiente, habiéndose perdido la esquina sureste.

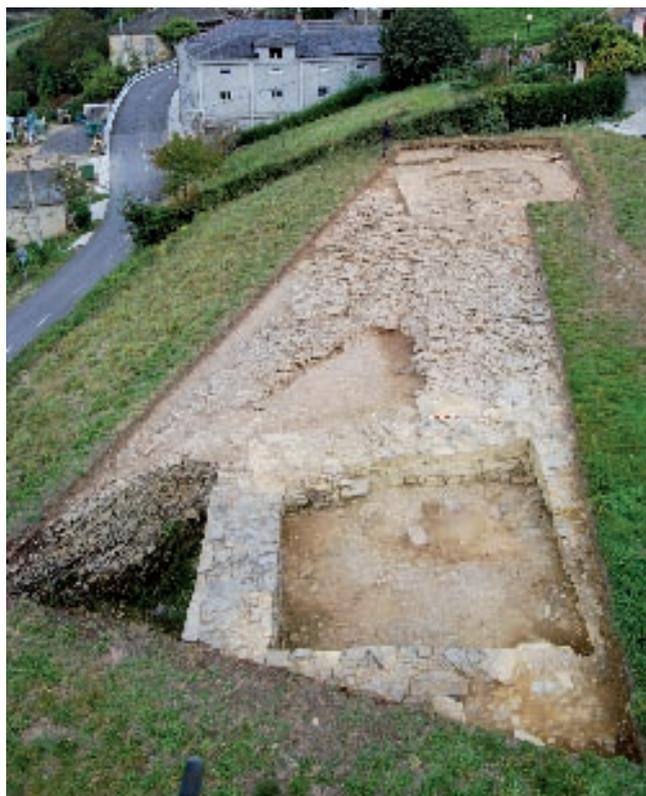
**Foto 6:** Vista general de las construcciones C-4 y C-12 (al fondo). Ambas se disponen sobre el frente de ladera occidental.

La construcción C-12 se encuentra definida en planta y aún no se han alcanzado los depósitos sedimentados en el interior. Se ha podido constatar una planta de forma cuadrangular (4,47 m de largo por 4,45 m de ancho) con esquinales redondeados (Foto 6). Se trataba de una estructura muy robusta en la que el grosor de sus muros (entre 1,15 y 1,21 m) da cuenta de la solidez del edificio que permitiría un desarrollo en altura notablemente superior al del resto de las construcciones domésticas. Estas características sumadas a la ventajosa posición que le otorga un buen dominio del caserío, así como sobre un hipotético acceso abierto sobre el cinturón amurallado que protegía el recinto (Foto 7) invitan a considerar, con toda cautela, que podría tratarse de un torreón, integrado en la muralla que parece haber protegido durante siglos el poblado.

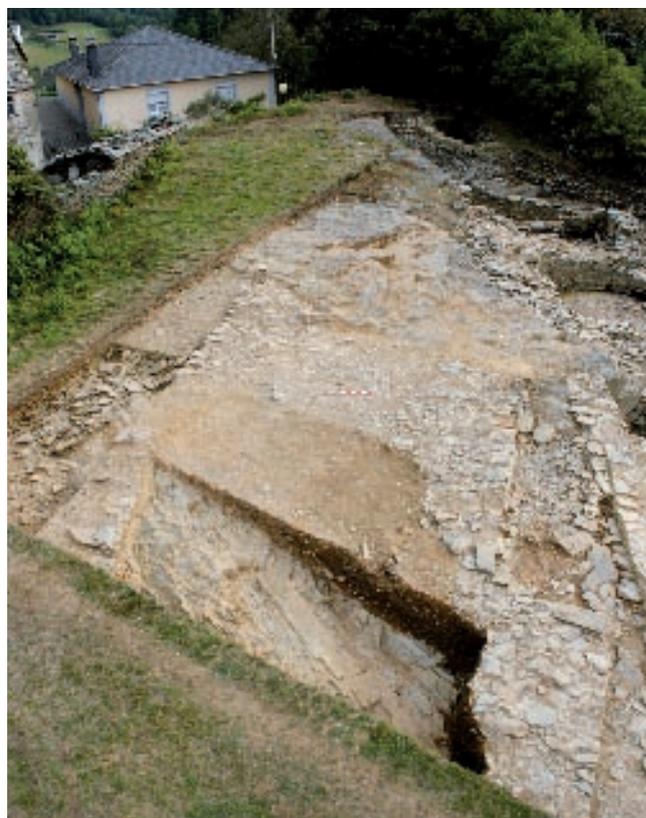
**Foto 7:** Traza residual de la última muralla que protegió el recinto en su flanco norte.
