CONSOLIDACIÓN DE ESTRUCTURAS Y PUESTA EN VALOR DEL YACIMIENTO ARQUEOLÓGICO DE OS CASTROS

TARAMUNDI (2010-2011)

- **Promotor:** Ayuntamiento de Taramundi (CEDER Oscos-Eo)
- **Dirección arqueológica:** Alfonso Menéndez Granda
- **Texto:** Alfonso Menéndez Granda
- **Contrata:** MS Árqueo

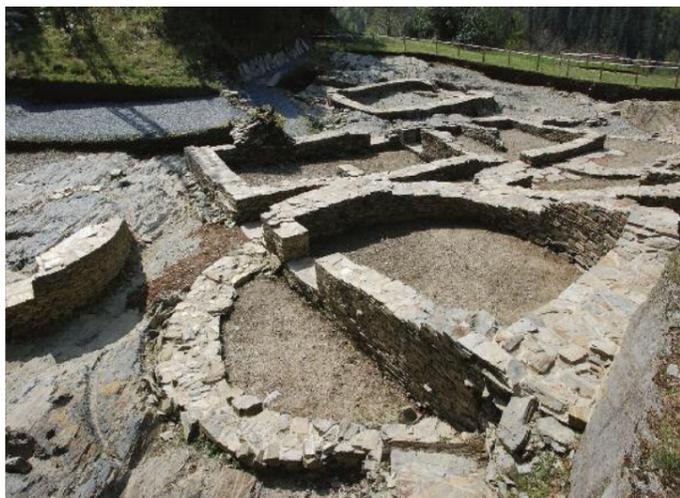
Cabaña C-5. Se muestran dos fases constructivas. En la zona inferior los restos de la cabaña prerromana reducida en época romana mediante una pared recto en la que se abrió la nueva puerta. Foto: Á. Villa Valdés.

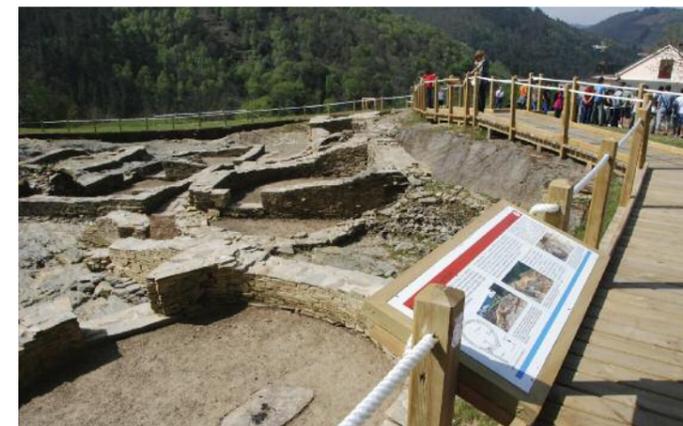
▲ *Pasarela colocada en el borde norte de la excavación que permite una visión general, cómoda y segura de la zona del castro acondicionada. Varios paneles informativos facilitan la interpretación de las ruinas. Foto: Á. Villa Valdés.*

Terminada la intervención sobre la ruina se dispuso un balizamiento permanente alrededor de la zona excavada y se instaló, sobre el escarpe de piedra que señala el borde exterior de uno de los fosos primitivos del castro, una pasarela de madera para posibilitar una visión general de las ruinas desde esta posición elevada y segura para el visitante. En la propia pasarela se integraron varios paneles explicativos que, junto a los generales colocados en la entrada del yacimiento y el instalado frente a la sauna, ofrecen una información amplia y detallada de la historia del yacimiento y de las construcciones visibles, permitiendo una visita autónoma al yacimiento que se puede completar mediante el uso de audioguías disponibles en varios idiomas en la oficina de turismo local.

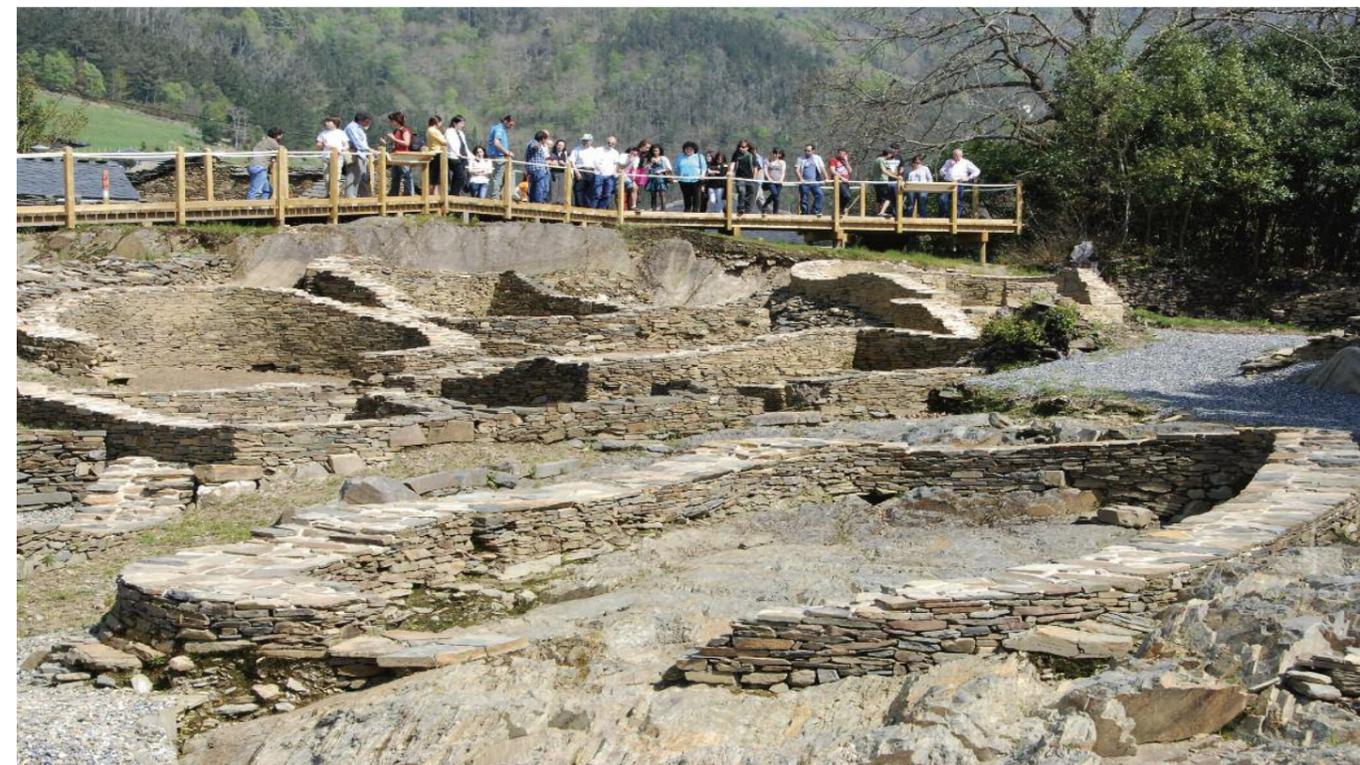
▼ *Vista general del área acondicionada para la visita. Foto: Á. Villa Valdés.*

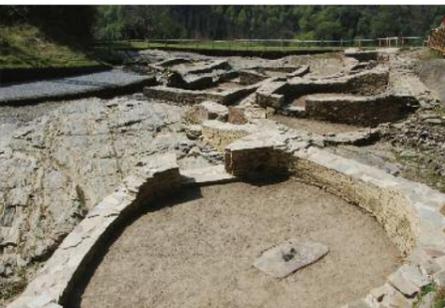
Aspecto final del conjunto tras la intervención. Foto: Á. Villa Valdés.

por pequeñas losas de pizarra de corte industrial, sobre el que se instalaron, variando la cantidad según cada caso, una serie de hiladas de piedra, propia del yacimiento, trabadas con barro, al modo y manera original. Sobre estas se instalaron dos nuevas hiladas de piedra, ahora trabada con mortero hidrófugo, con el fin de aislar la parte subyacente de la pared de los agentes atmosféricos y evitar, en lo posible, la pérdida de mampostería. Los perfiles originales de los muros fueron recreados respetando su forma, evitando la regularidad y manteniendo el aspecto de ruina. Únicamente se reintegraron pequeños paños de pared y solo en aquellos casos en que se conocía con absoluta seguridad su trayectoria y morfología.
